Česká společnost pro krajinnou ekologii:
Vzdělávání v krajinné ekologii: výuka, témata a vize
Revitalizace říčních ramen v polabské krajině

RNDr. Michal Vávra
oddělení ekologie

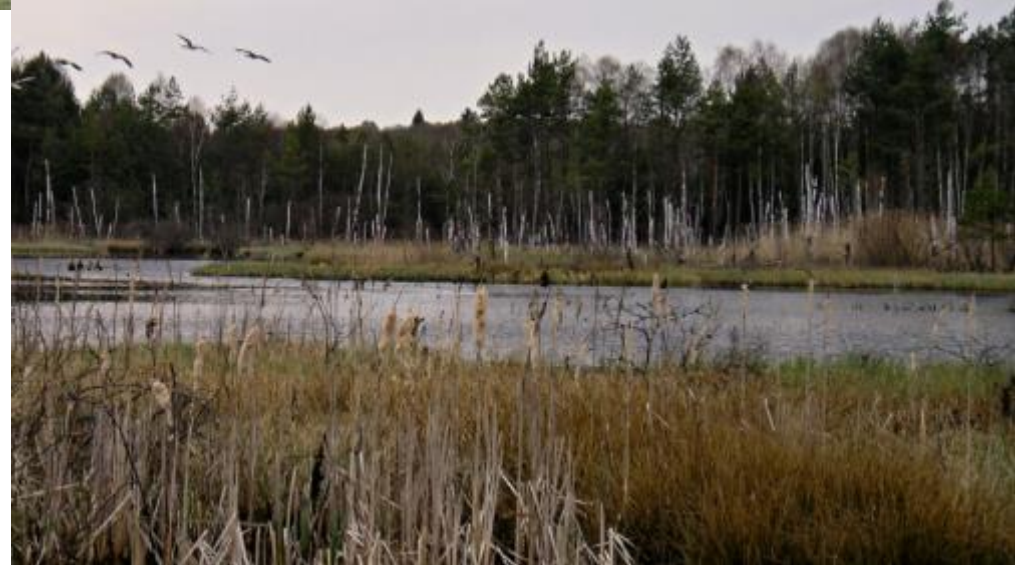
vodohospodářská regulace středního Labe

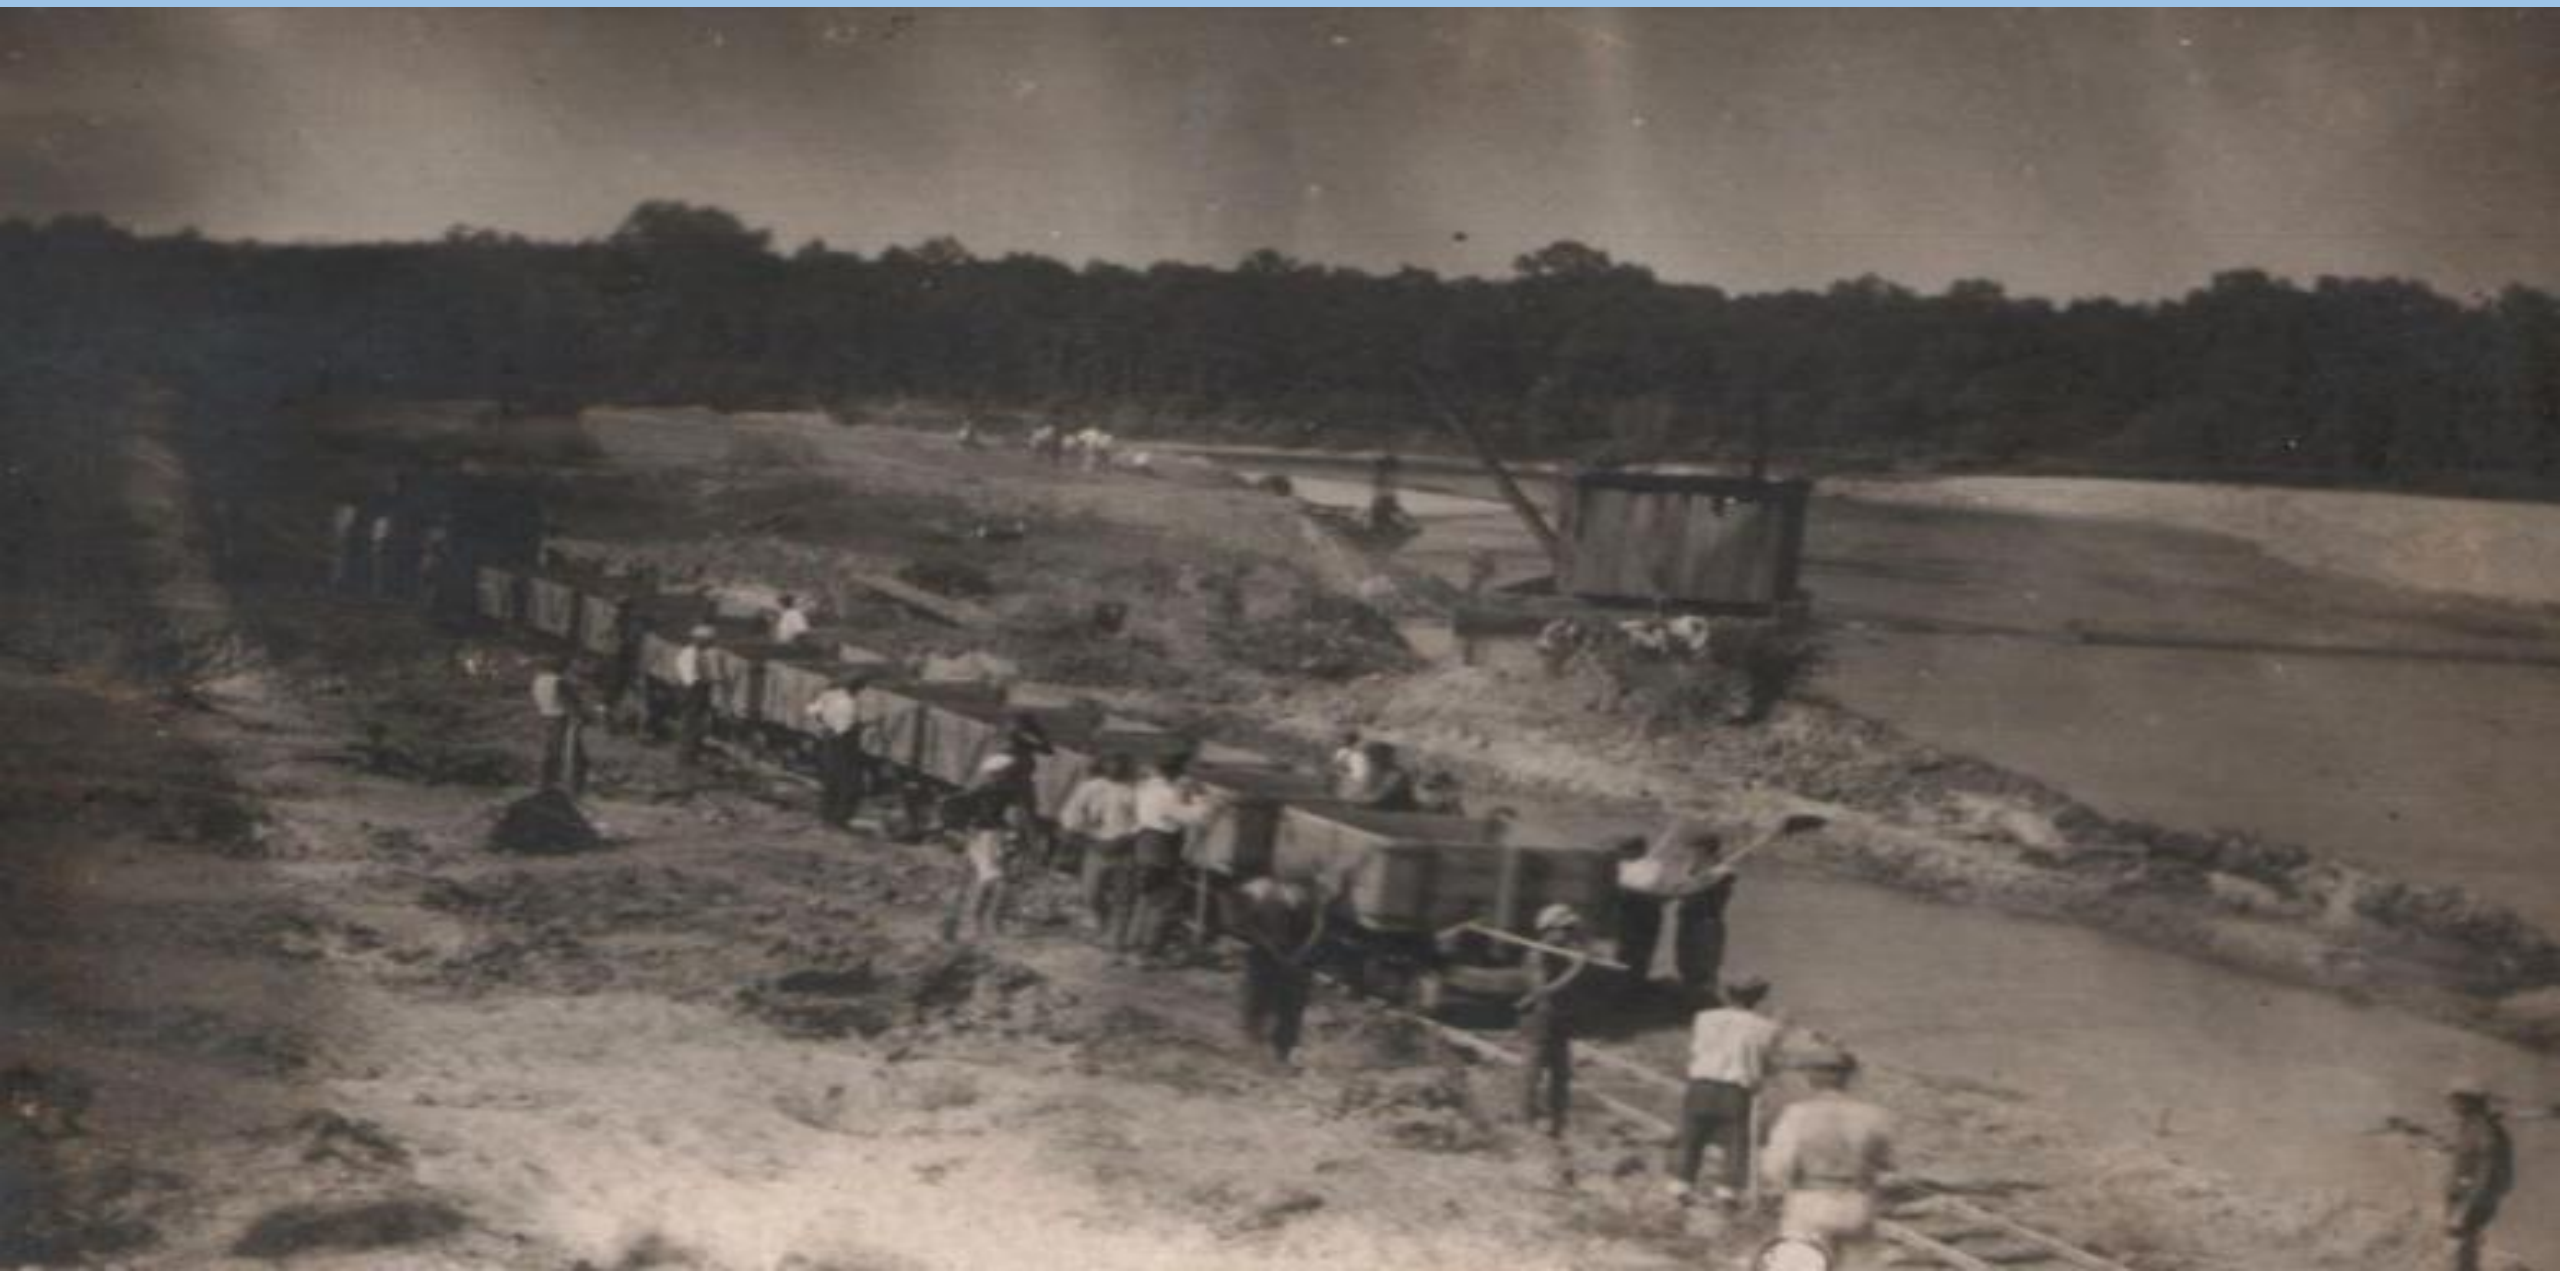
VD Velký Osek, v pozadí NPR Libický luh

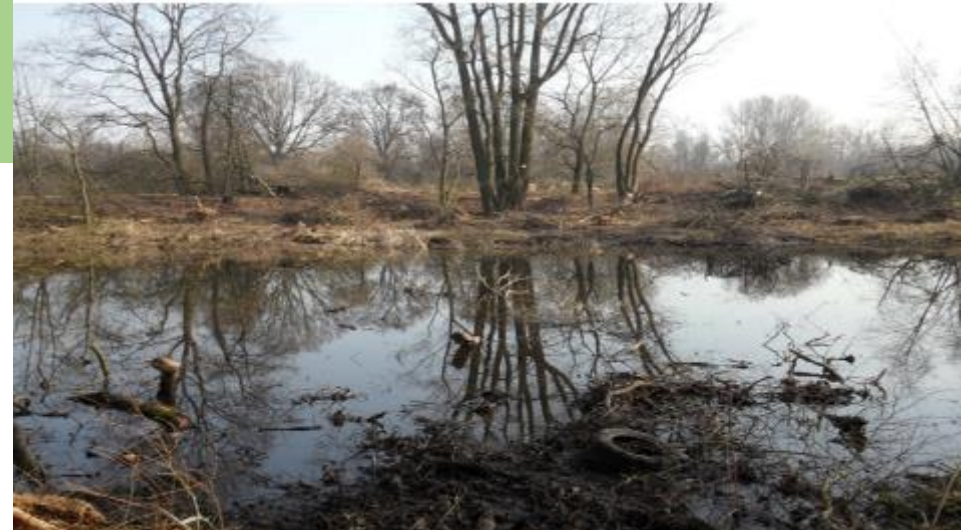
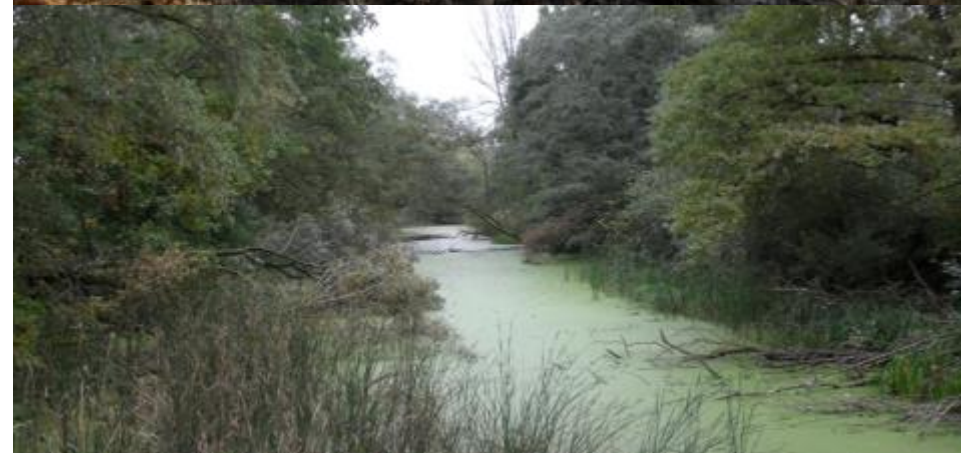
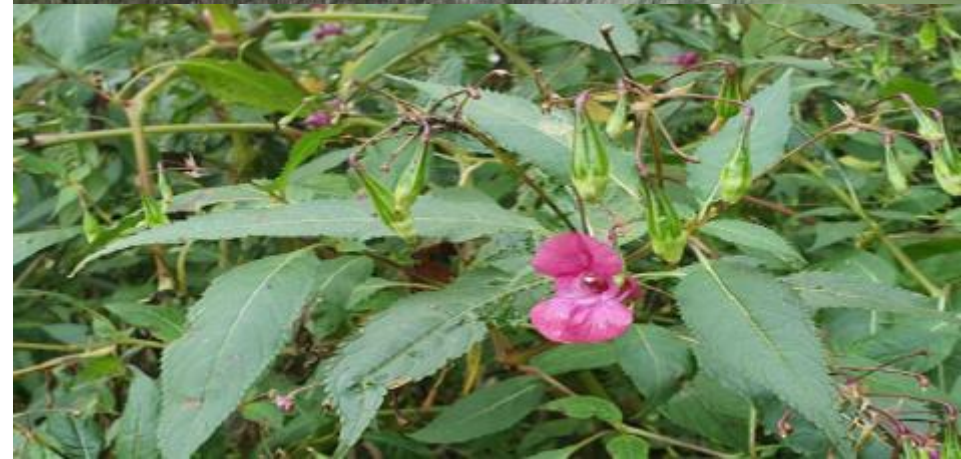
Labe, Kolín, revitalizace levého ramene u Kmochova ostrova

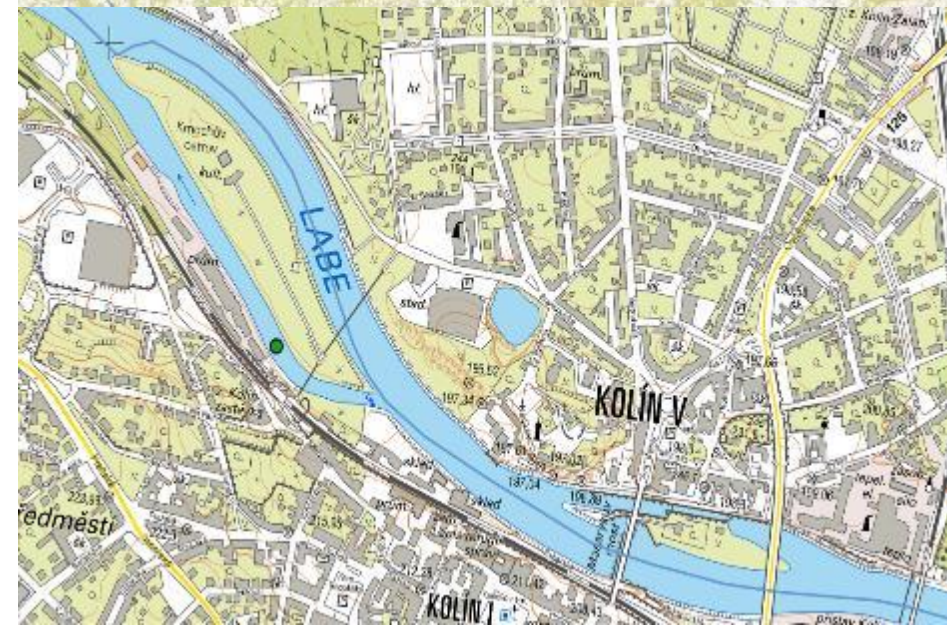
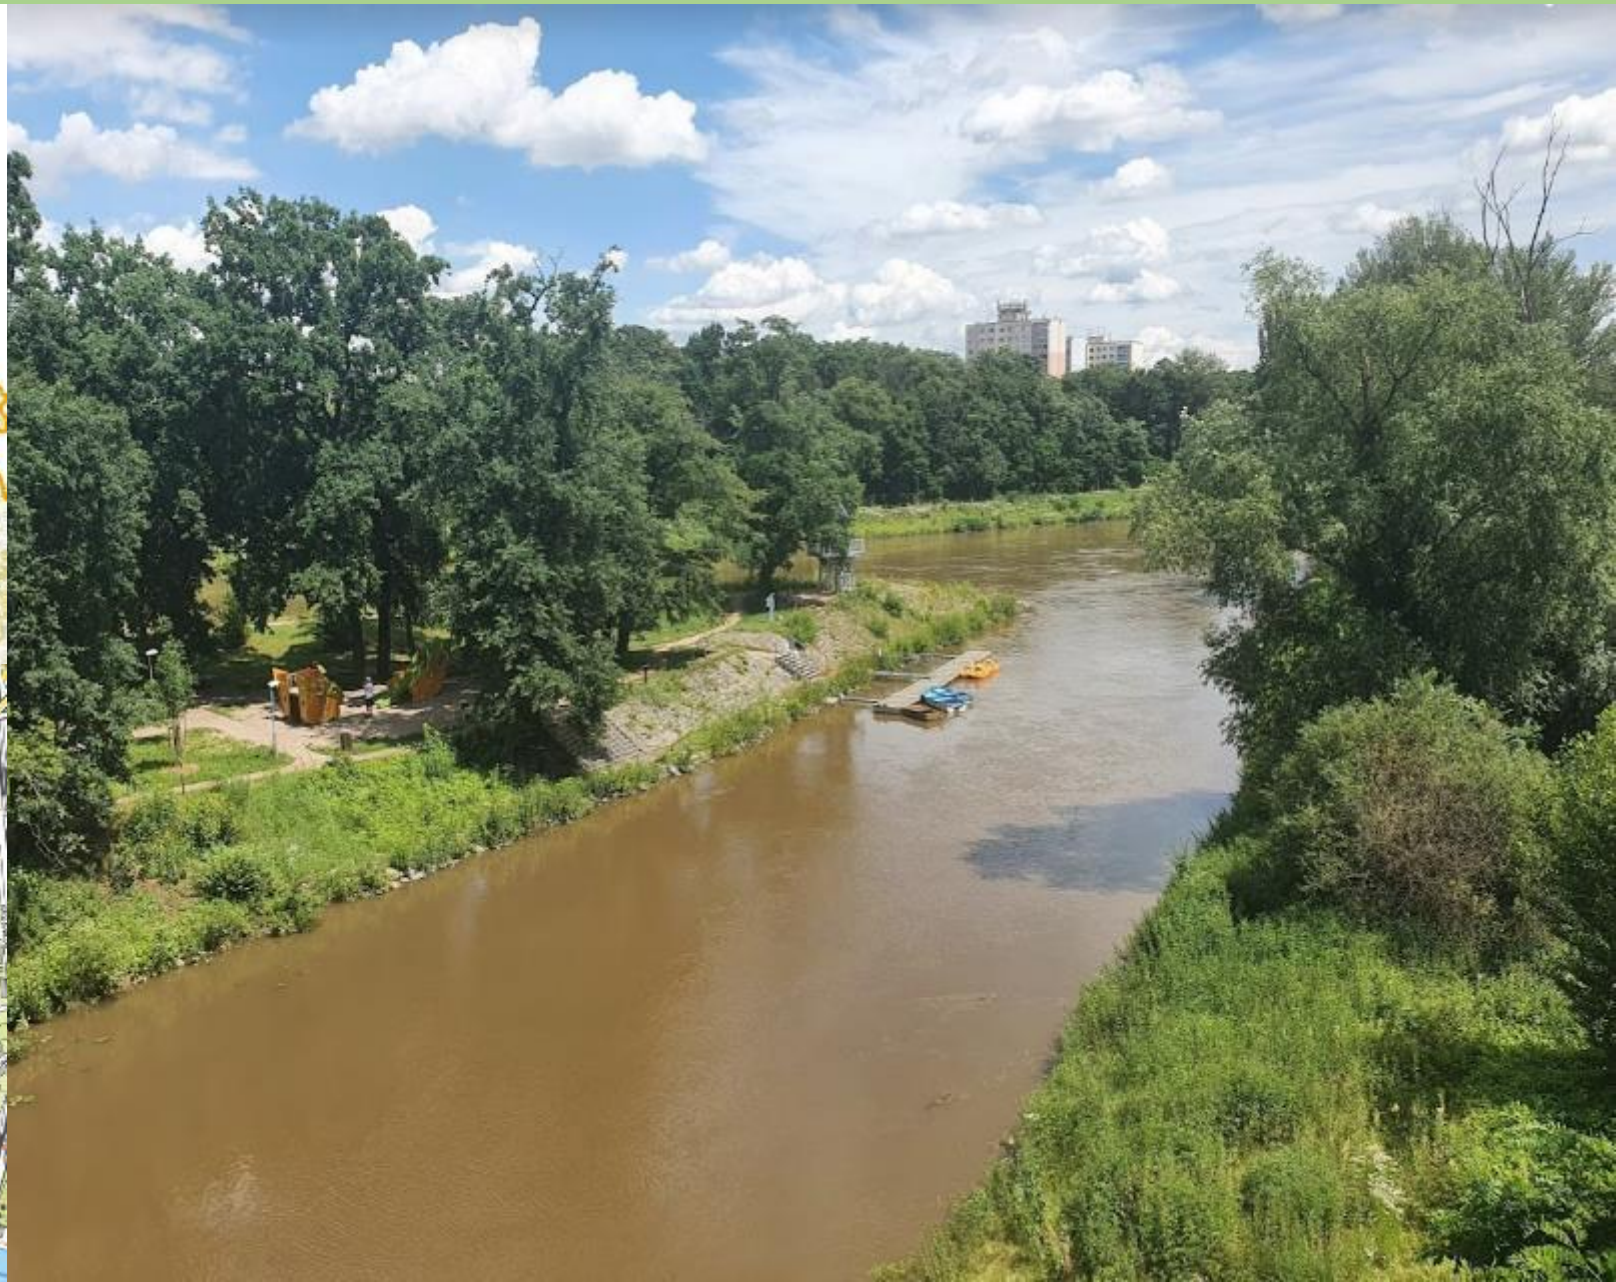
Labe, Kolín, revitalizace levého ramene u Kmochova ostrova

- levostranné labské rameno bylo zaneseno bahnitými sedimenty, původem z labského koryta, s příměsí usazenin z odpadních vod, které byly do ramene přiváděny z městské kanalizace
- nánosy byly zdrojem estetických a hygienických závad
- **Kmochův ostrov** je významným historickým a krajinotvorným centrem města, ostrov je využíván k rekreaci a kulturním událostem
- investor: **Povodí Labe státní podnik**
- realizace projektu: 03/2011 - 05/2012
- celkové uznatelné náklady: 60 426 234,66 Kč
- dotace EU: 57 404 922,88 Kč (95%)

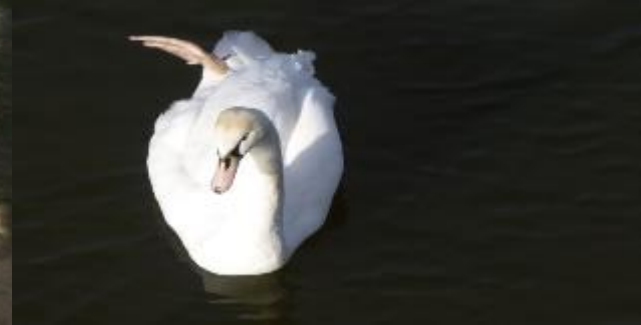
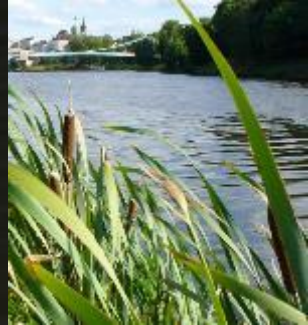
Revitalizace mrtvého ramene Polabiny

- rameno Polabiny se nachází v intravilánu města Pardubice
- lokalita se nacházela v pokročilé fázi sukcese, rameno stárlo a špelo k zániku, zdrojem **hygienických závad**
- rozbory sedimentu – absorbovatelné organické halogeny (AOX), polycyklické aromatické uhlovodíky (PAU) – **nebezpečný odpad**, uložení na skládku
- **revitalizace** – odtěžení sedimentů sacím bagrem a klasickým bagrem, obnova vodní plochy, posun do mladší ekofáze, probírka břehových porostů

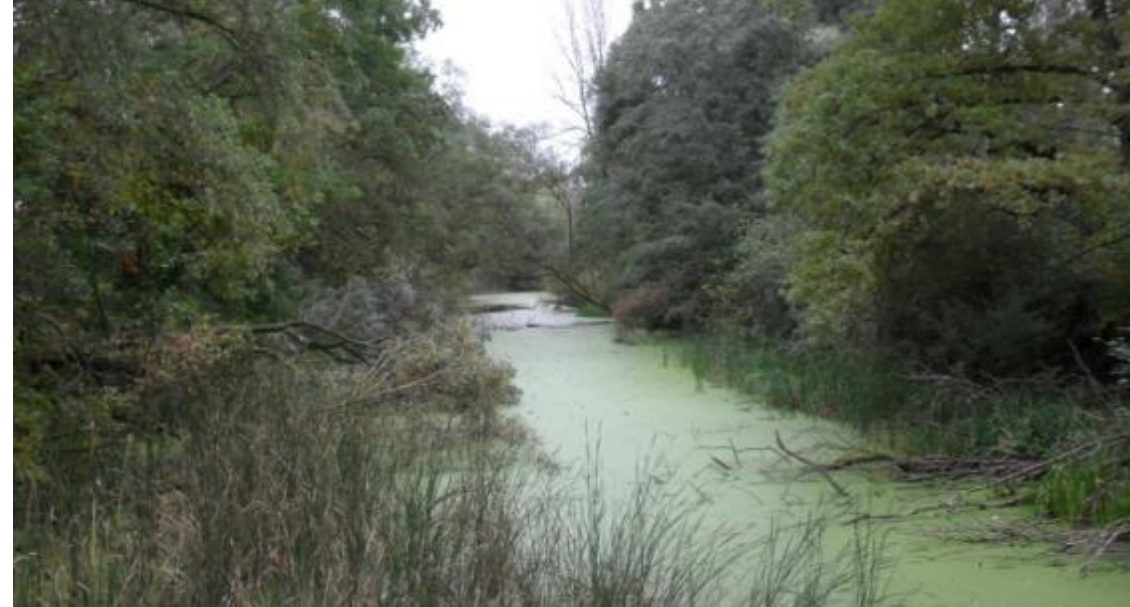
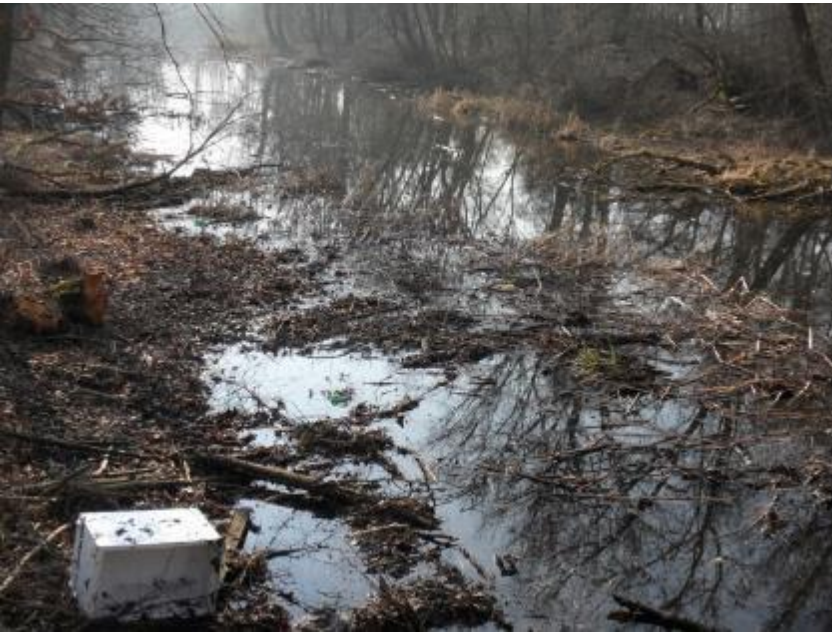
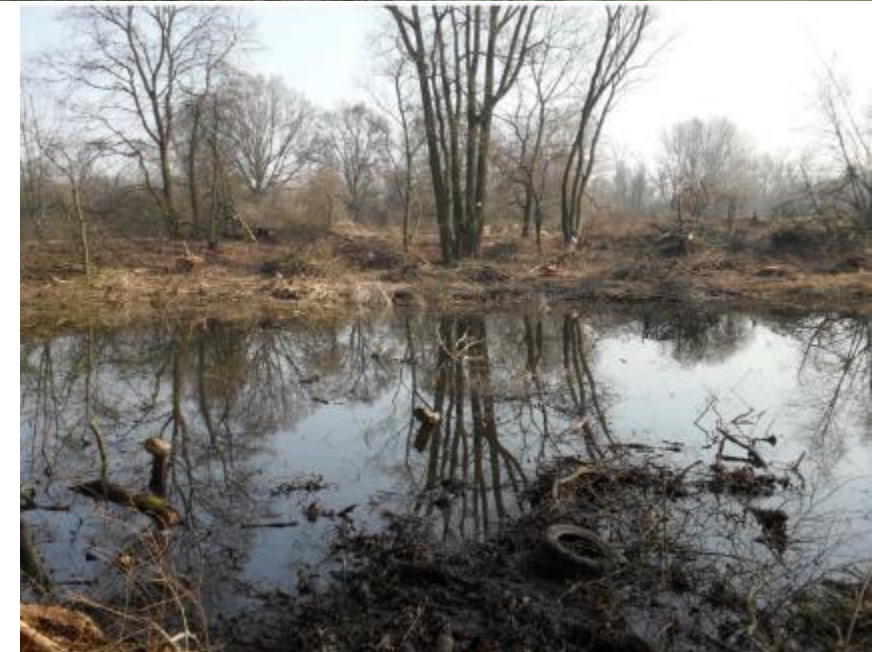
Revitalizace mrtvého ramene Polabiny

- v rámci revitalizace vznikl také **obtočný ostrov**, bylo zajištěno zprůtočnění ramene pomocí potrubí
- Operační program Životní prostředí – **19,7 milionu Kč**

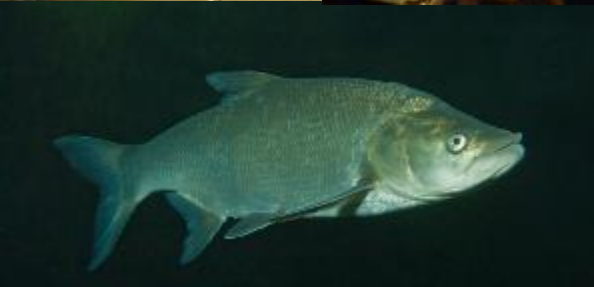
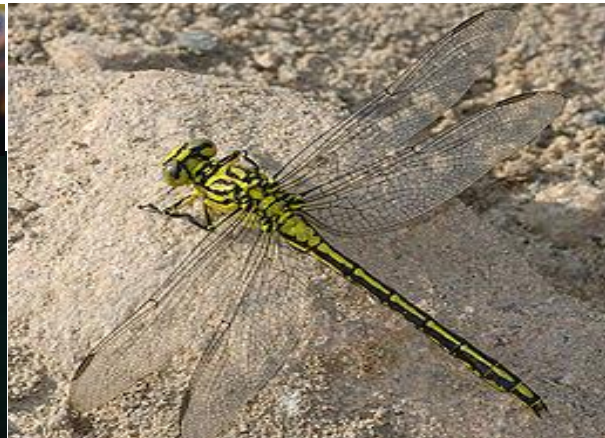
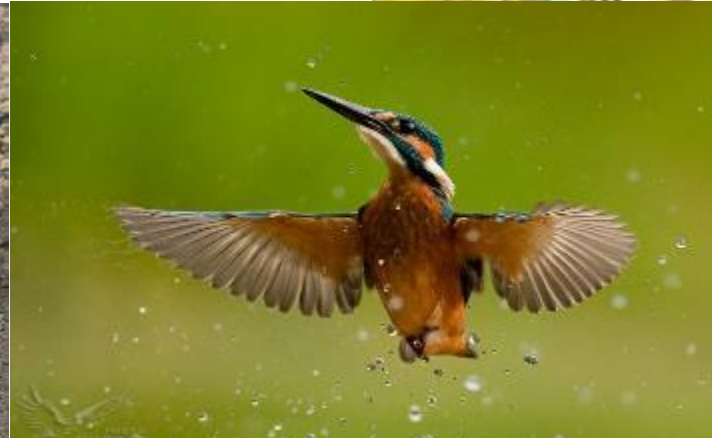
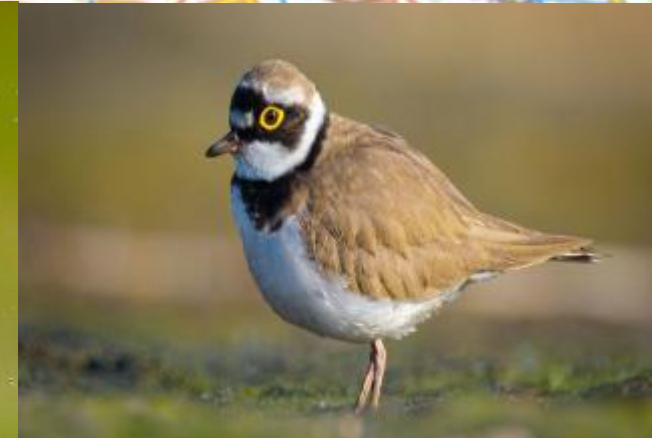
Revitalizace ramene Orlice v Malšově Lhotě

- slepé rameno Orlice u Stříbrného rybníka je součástí EVL Orlice a Labe soustavy Natura 2000, PCHP Rameno u Stříbrného rybníka
- lokalita se nacházela v pokročilé fázi sukcese
- **komplexní revitalizace lokality**, cílem byl posun lokality do mladší ekofáze v rámci sukcesního vývoje
- opatření primárně cílena na zlepšení životních podmínek pro **rdest dlouholistý** (*Potamogeton praelongus*), na lokalitě roste i početná populace rdestu alpského (*Potamogeton alpinus*)
- revitalizace probíhá od podzimu 2018

- 2001 – 2003 – dvě dílčí odbahnění
- před realizací odbahnění byly provedeny **záchranné transfery** rostlin, lokálně byly vymezeny zóny bez zásahu
- 2018/2019 - **odtěžení bahnitého sedimentu** technologií **sacího bagru** (6413 m³) s dopravou potrubím do připravené odvodňovací laguny

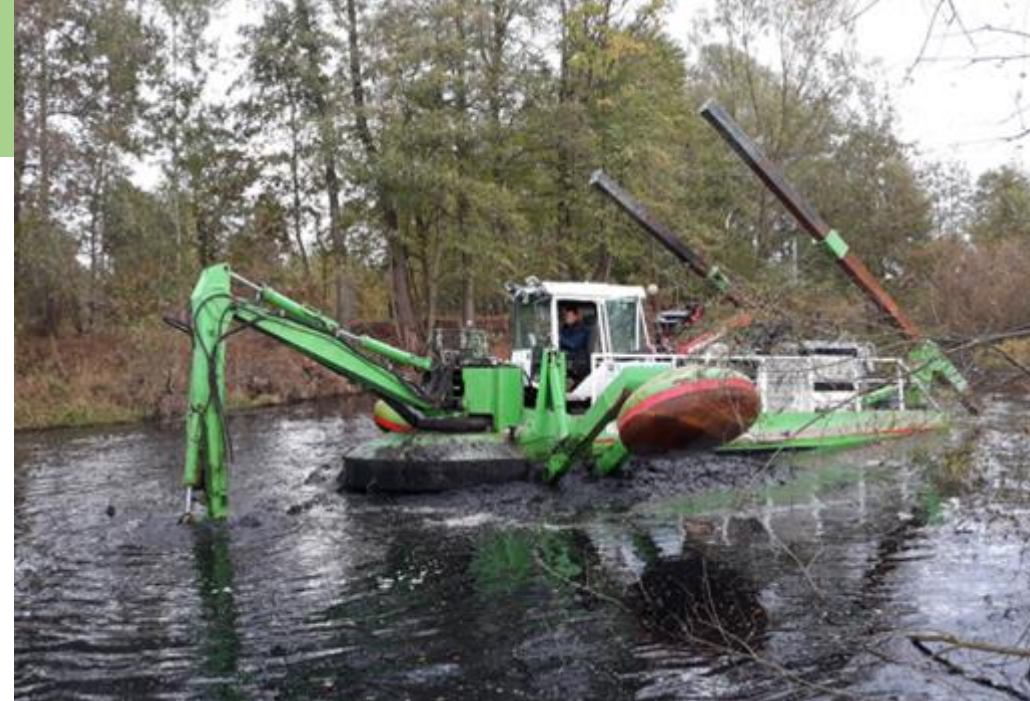
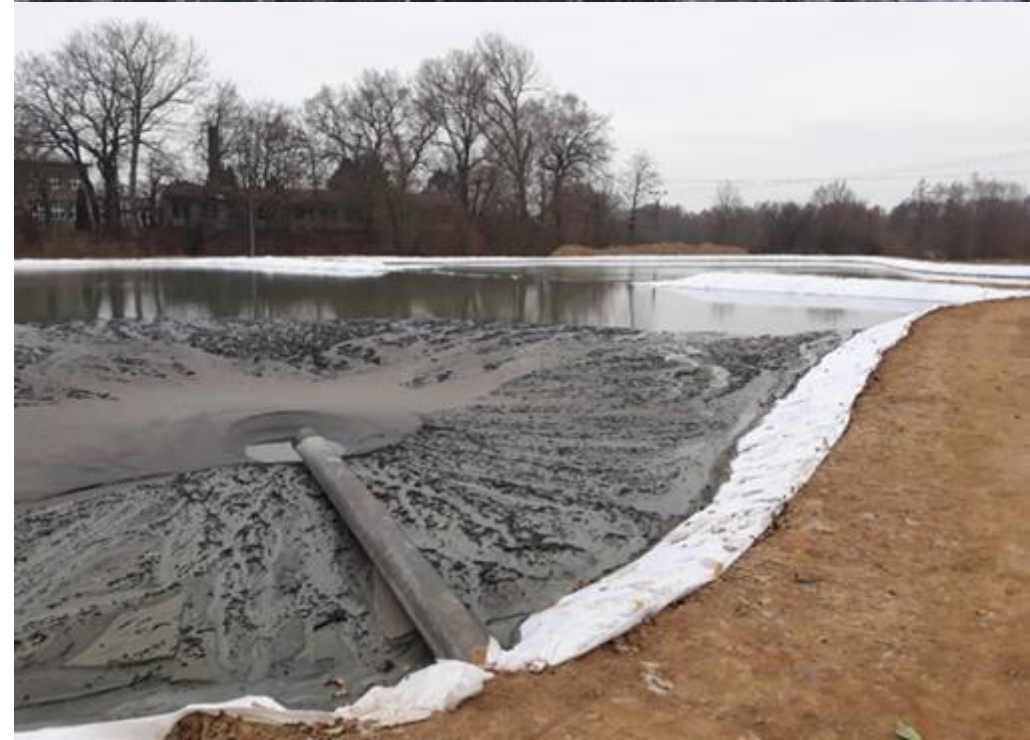
Revitalizace ramene Orlice v Malšově Lhotě

- **redukce břehových porostů** (nepůvodní druhy, provozně nebezpeční jedinci) za účelem prosvětlení lokality a snížení množství organického opadu
- podpora xylofágního hmyzu a dalších organismů **tvorbou torz**
- **zachování přírodě blízkého koryta** ve štěrkopískovém náplavu

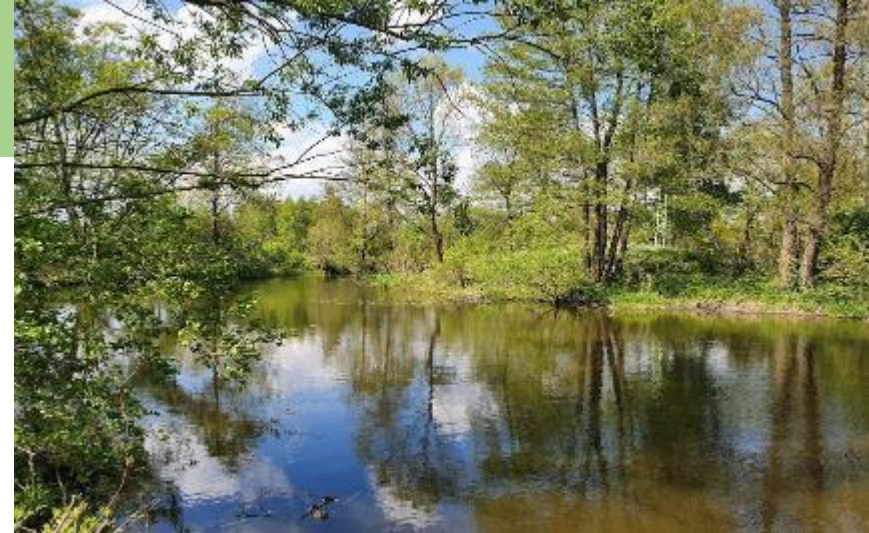
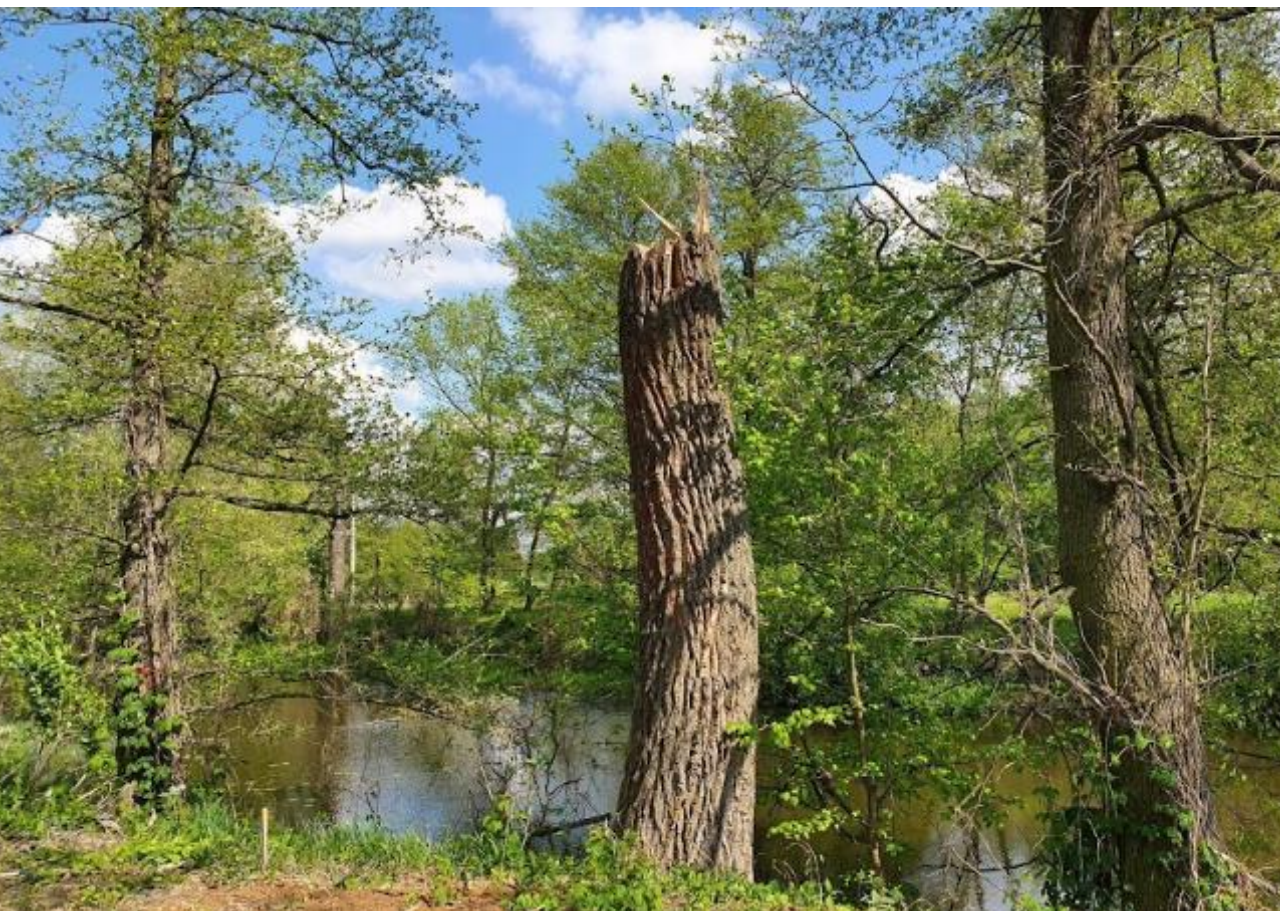
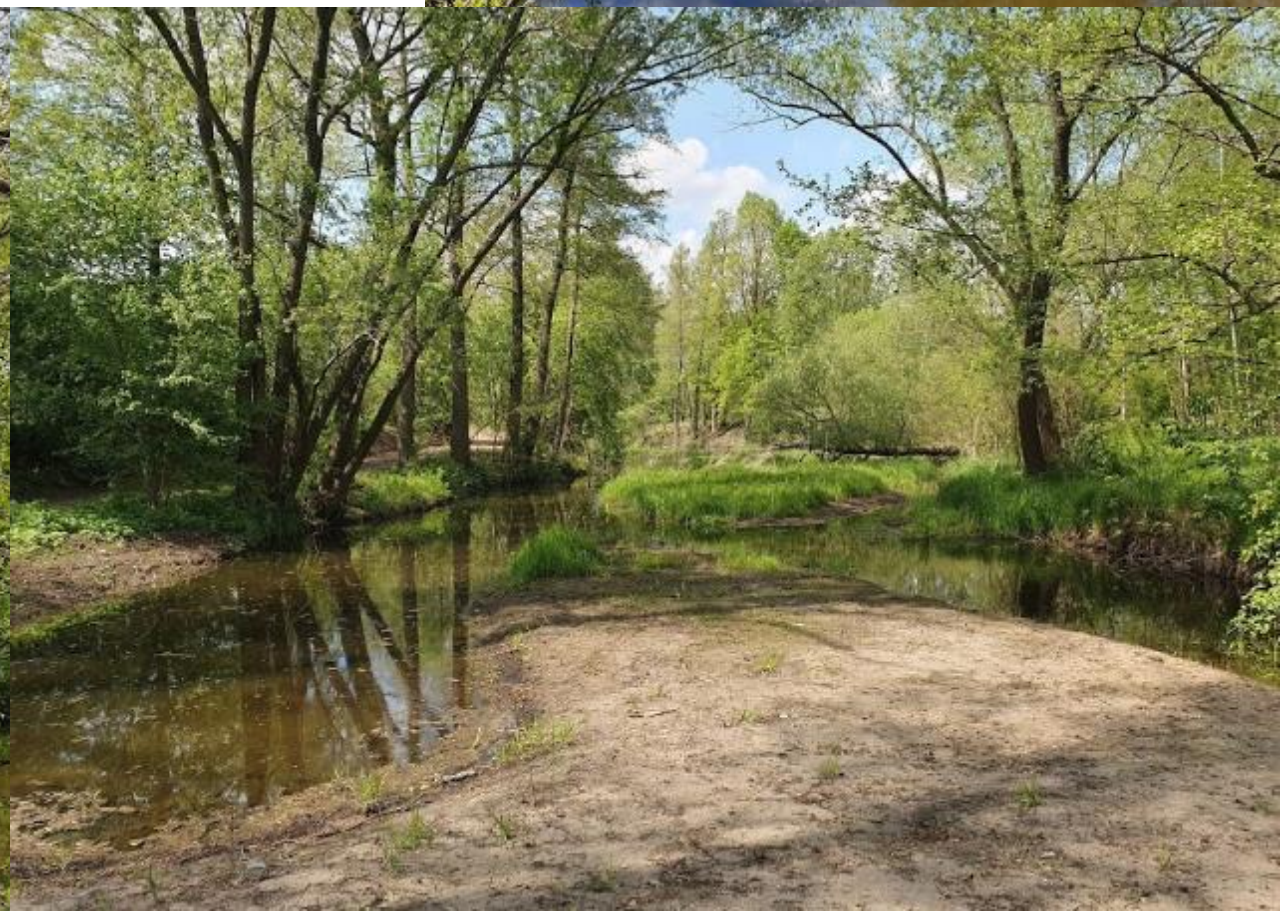
Revitalizace ramene Orlice v Malšově Lhotě

- **obnovení tůň** v prostoru zastíněné a zazemněné části ramene pod zaústěním Stříbrného potoka
- byly vytvořeny podmínky i pro pionýrská stádia vegetace na obnažených štěrkopískových náplavech (stržení ruderalní vegetace a živinami obohacené vrstvy sedimentu na náplavech) nebo nových tůních, rozvoj společenstev dalších organismů vázaných na **mezotrofní podmínky**
- **výsadba transferovaných rostlin zpět na lokalitu**
- monitoring parametrů prostředí po revitalizaci
- plán péče o revitalizovanou lokalitu
- navazující **biologické průzkumy**
- v řešení: zachování funkčnosti sedimentační nádrže, periodické odstraňování nánosů, zajištění migrační průchodnosti usazovací nádrže, odstranění zdrojů znečištění z chatové osady a Stříbrného rybníka
- ochrana vodních makrofyt
- akce podporovaná z **Operačního programu Životní prostředí 2014 – 2020**
- náklady **6 802 300 Kč (100 %)**

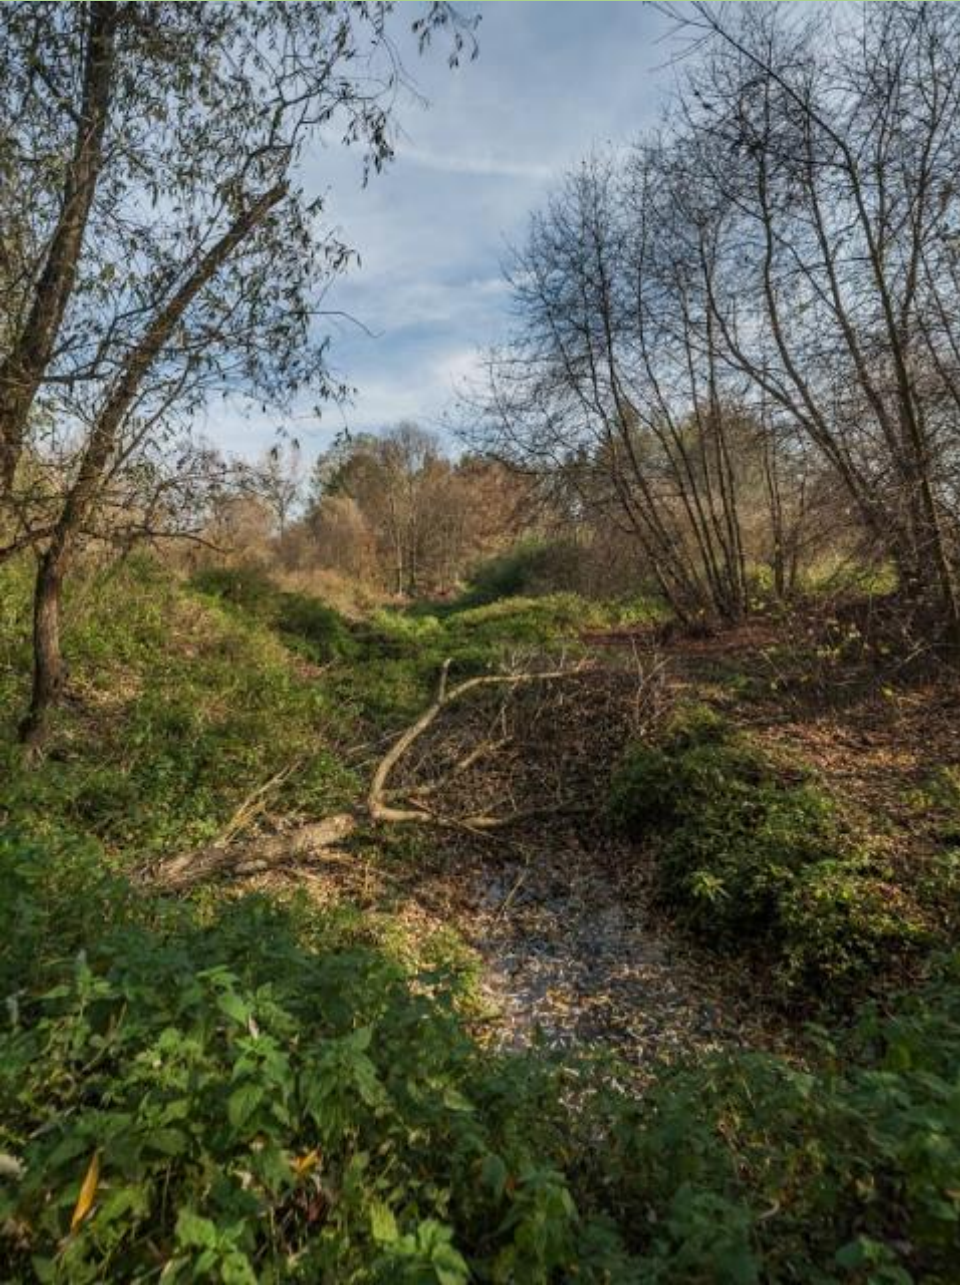
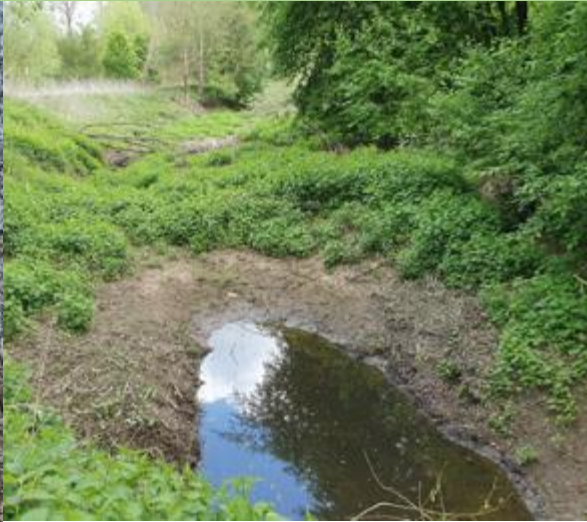
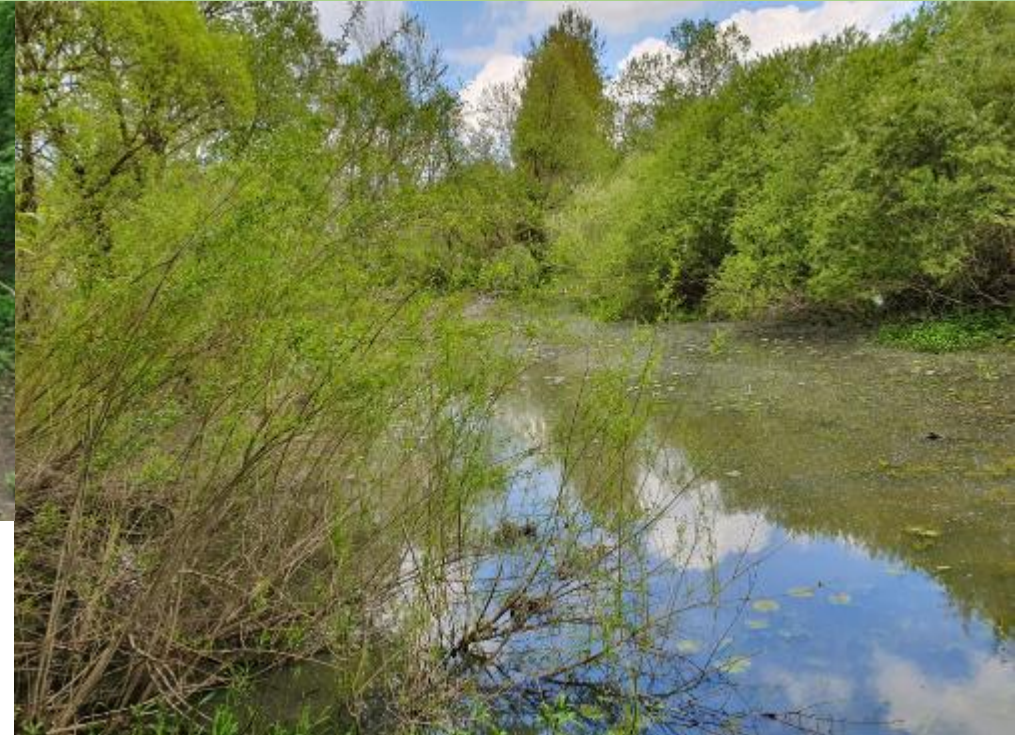
stav lokality v květnu
2019 před zahájením
revitalizace Jordánu

- lokalita se nacházela v pokročilé fázi sukcese, ve spodní výtokové části byla volně napojená na Orlici, v důsledku nedostatečného průtoku rameno trpělo nedostatkem vody, lokálně se vytvářelo i anoxické prostředí

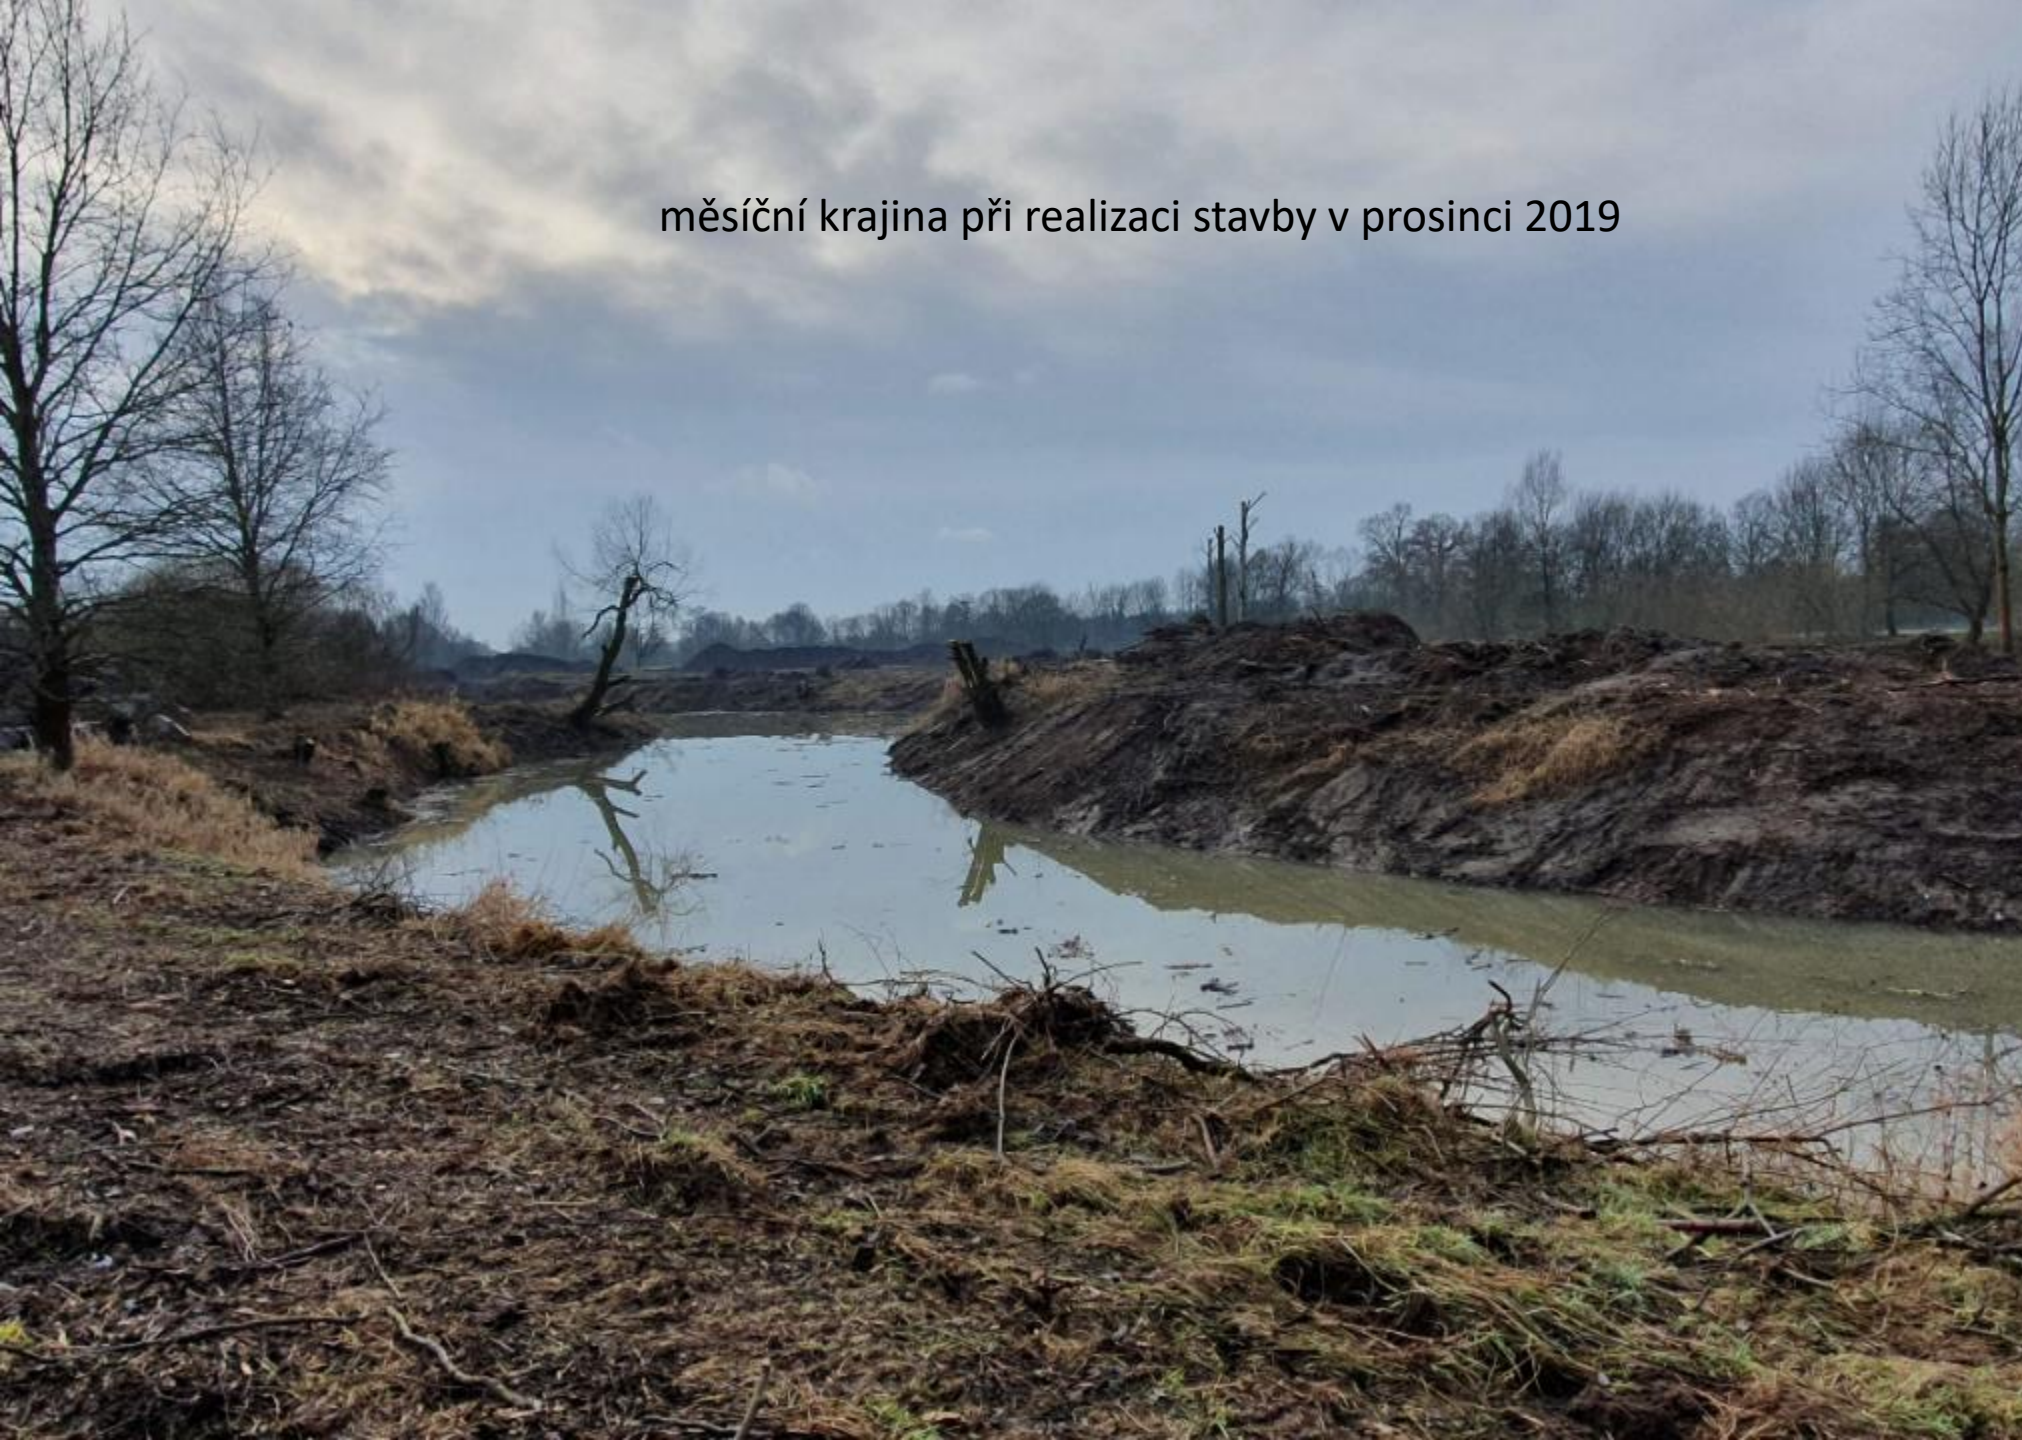
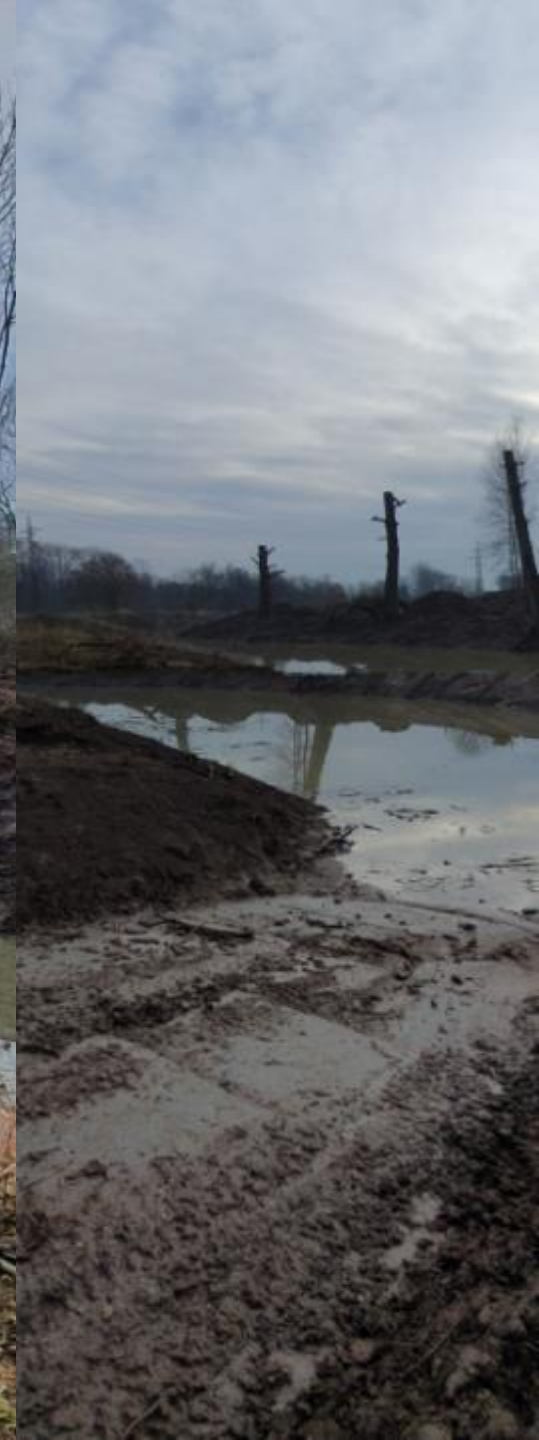
lokalita v dubnu 2020
