Česká společnost pro krajinnou ekologii:
Vzdělávání v krajinné ekologii: výuka, témata a vize
Revitalizace říčních ramen v polabské krajině

RNDr. Michal Vávra
oddělení ekologie

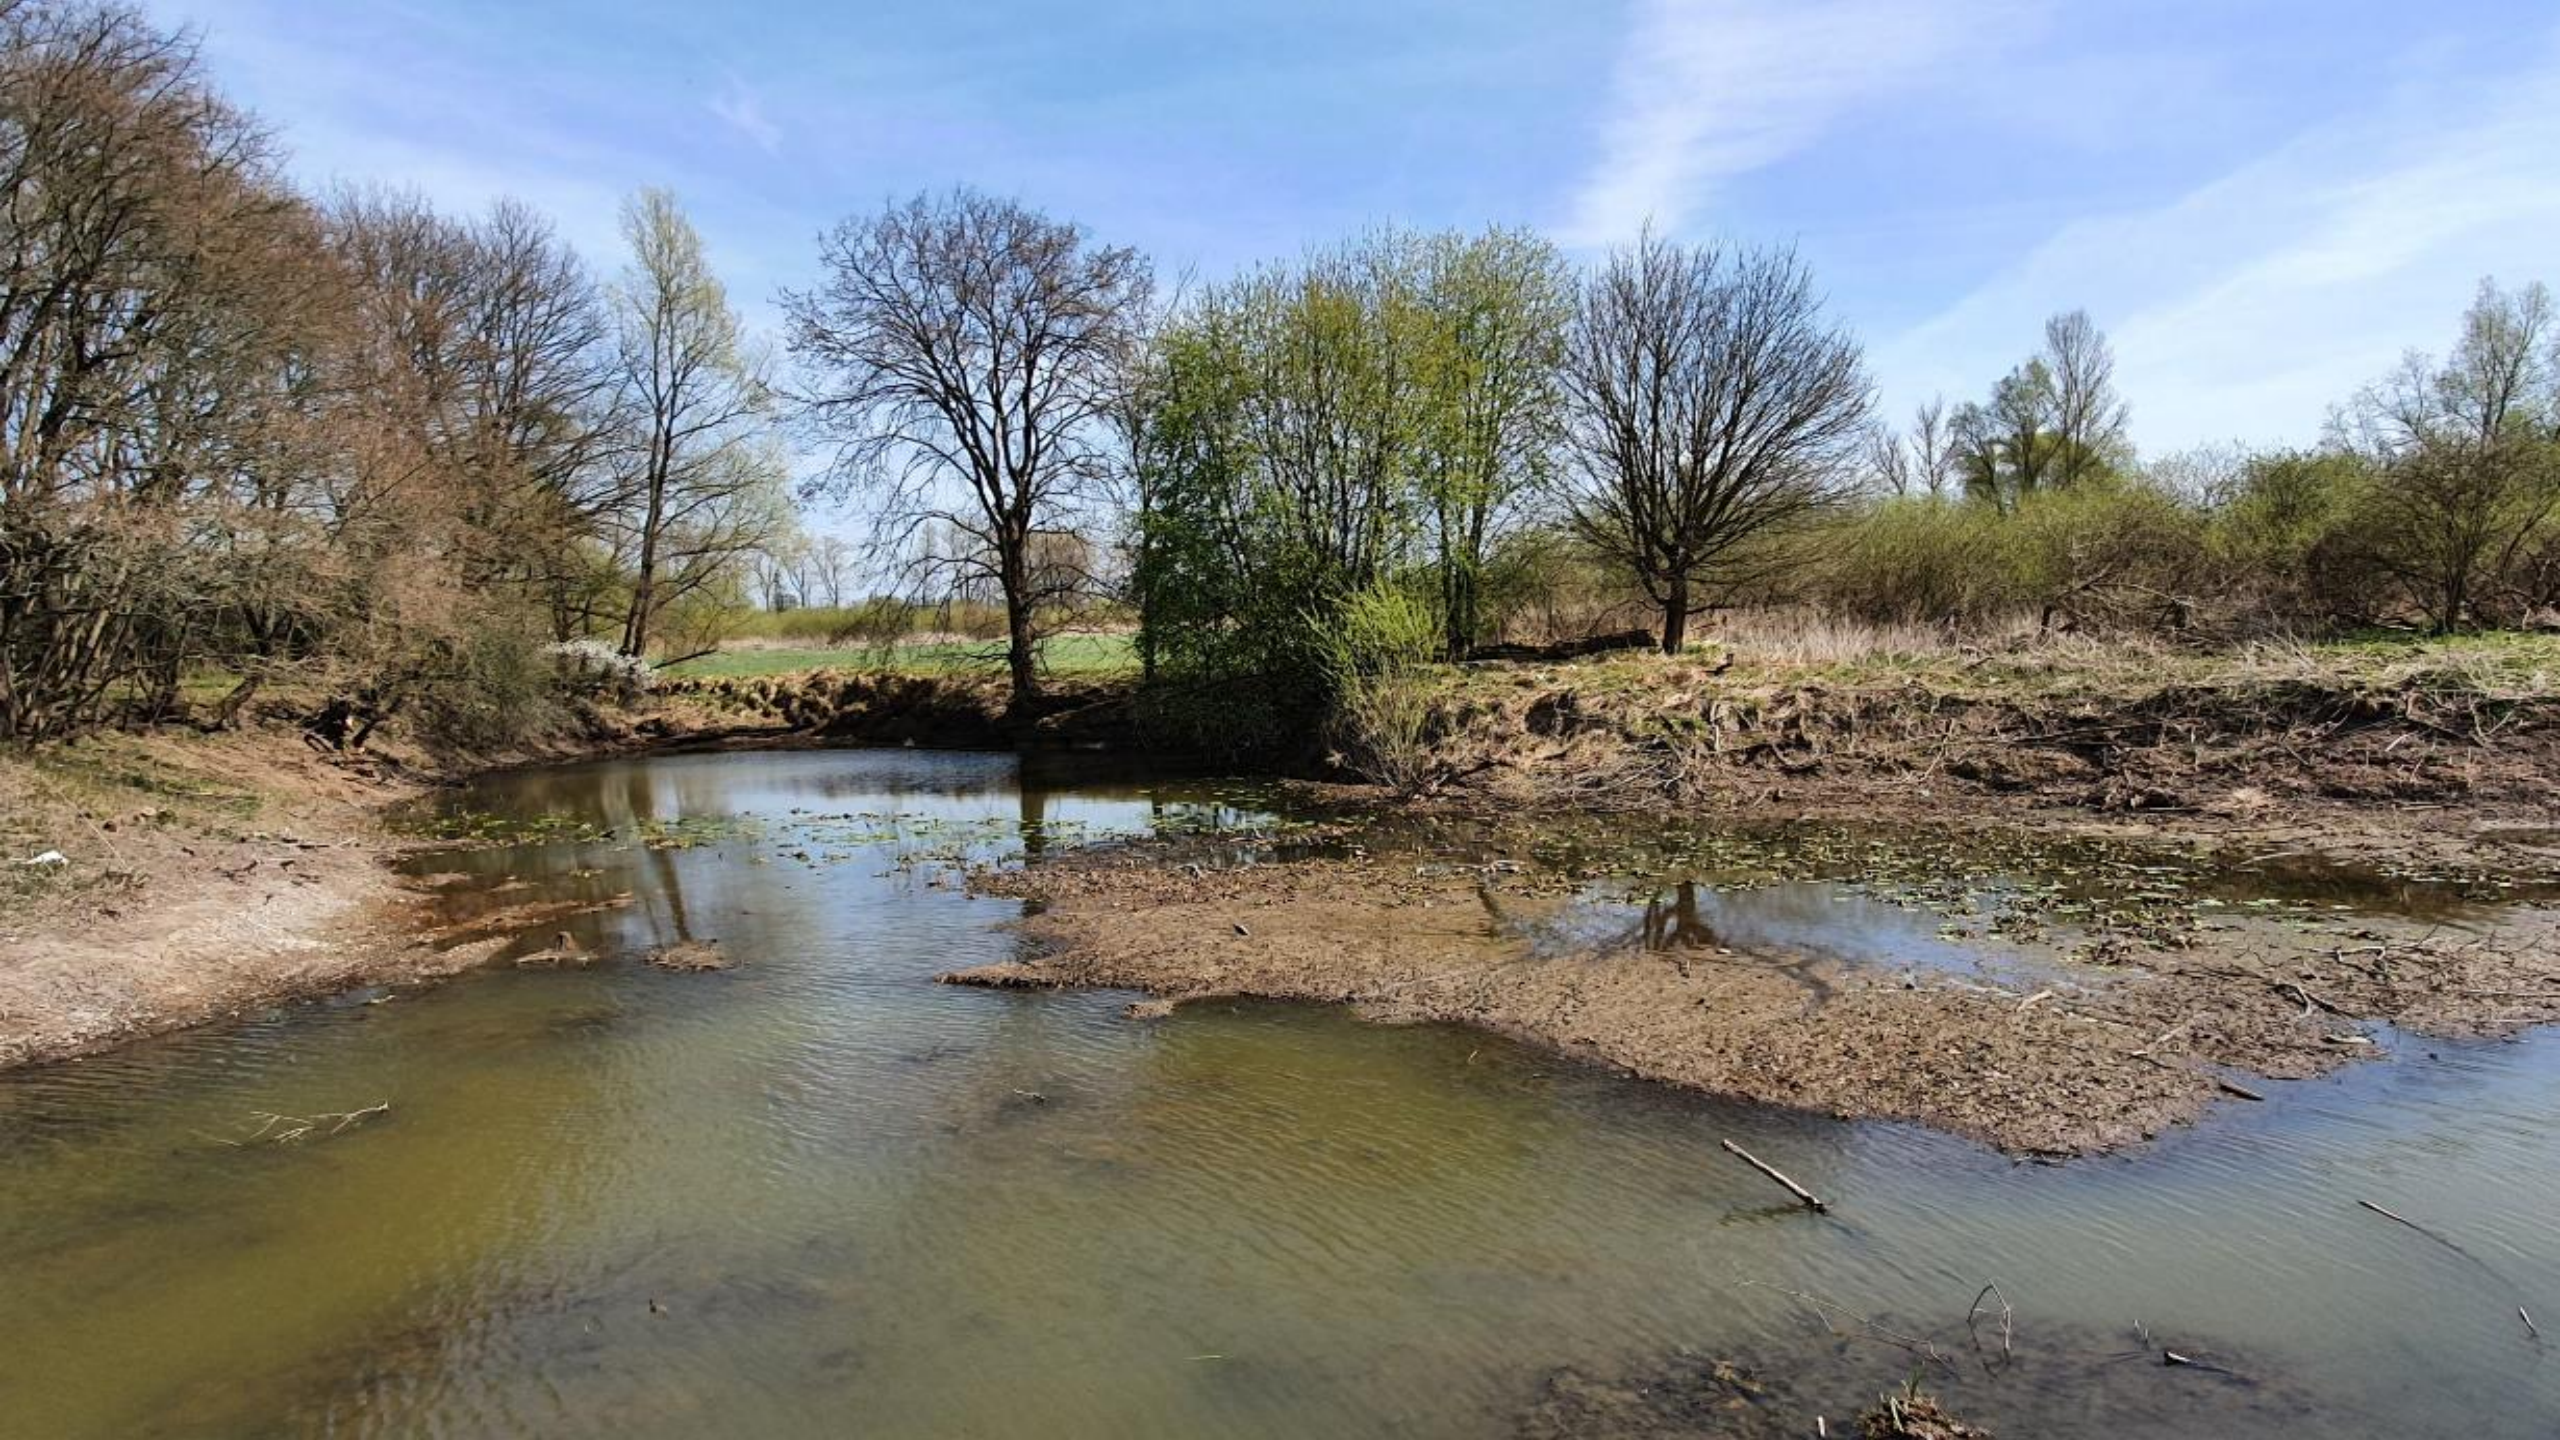
částečně obnovené koryto Orlice

V průběhu let 2020 a 2021 probíhaly další práce na víceletém projektu revitalizace ramene Orlice Jordán u Týniště nad Orlicí. Byl vybudován stabilizační spádový objekt formou balvanitého skluzu, realizovány dvě neprůtočné tůně, proběhly práce pro zaslepení stávajícího koryta průpichu, vzniklo nového slepé rameno a došlo ke **zprůtočnění původního koryta Orlice**.

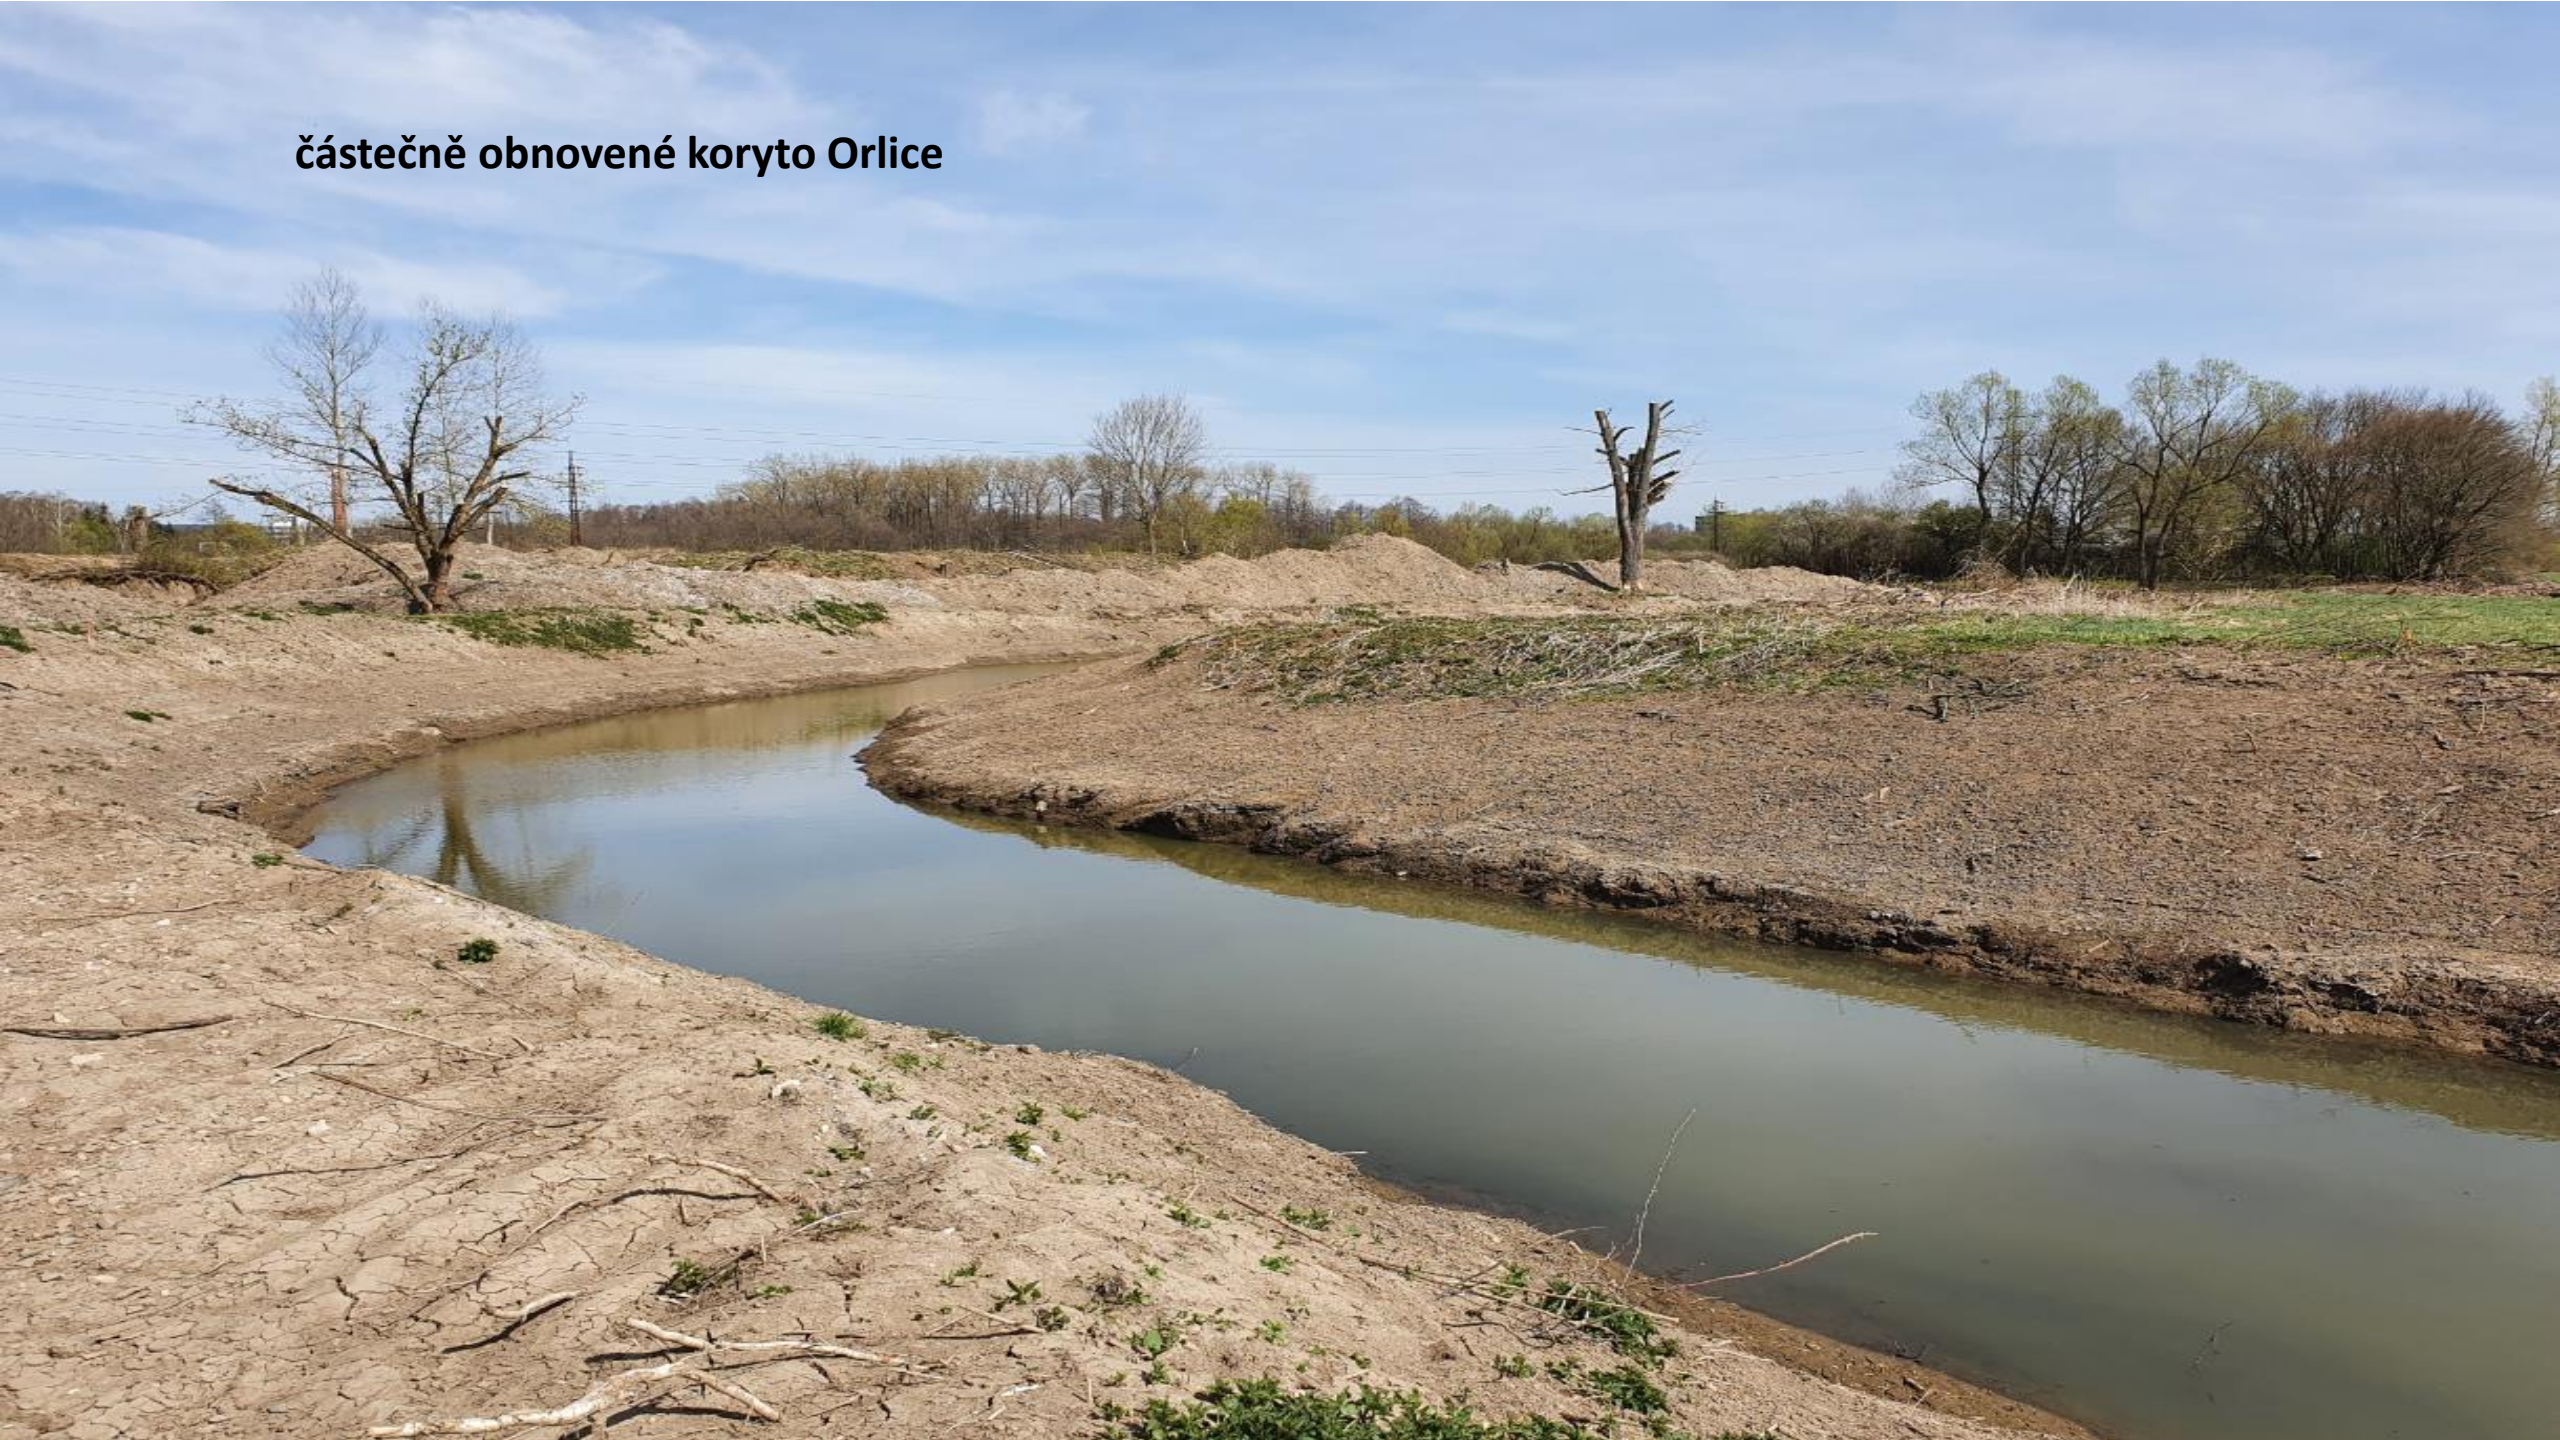
biotopová nivní tůň

V tůních je předpoklad kolísavé hladiny, která bude záviset především na výšce hladiny v korytě Orlice. Parametry nových tůní odpovídají tůním, které vznikaly přirozeným odstavením říčních ramen v nivě Orlice. Tůně zvýšily infiltrační kapacitu celého zájmového území.

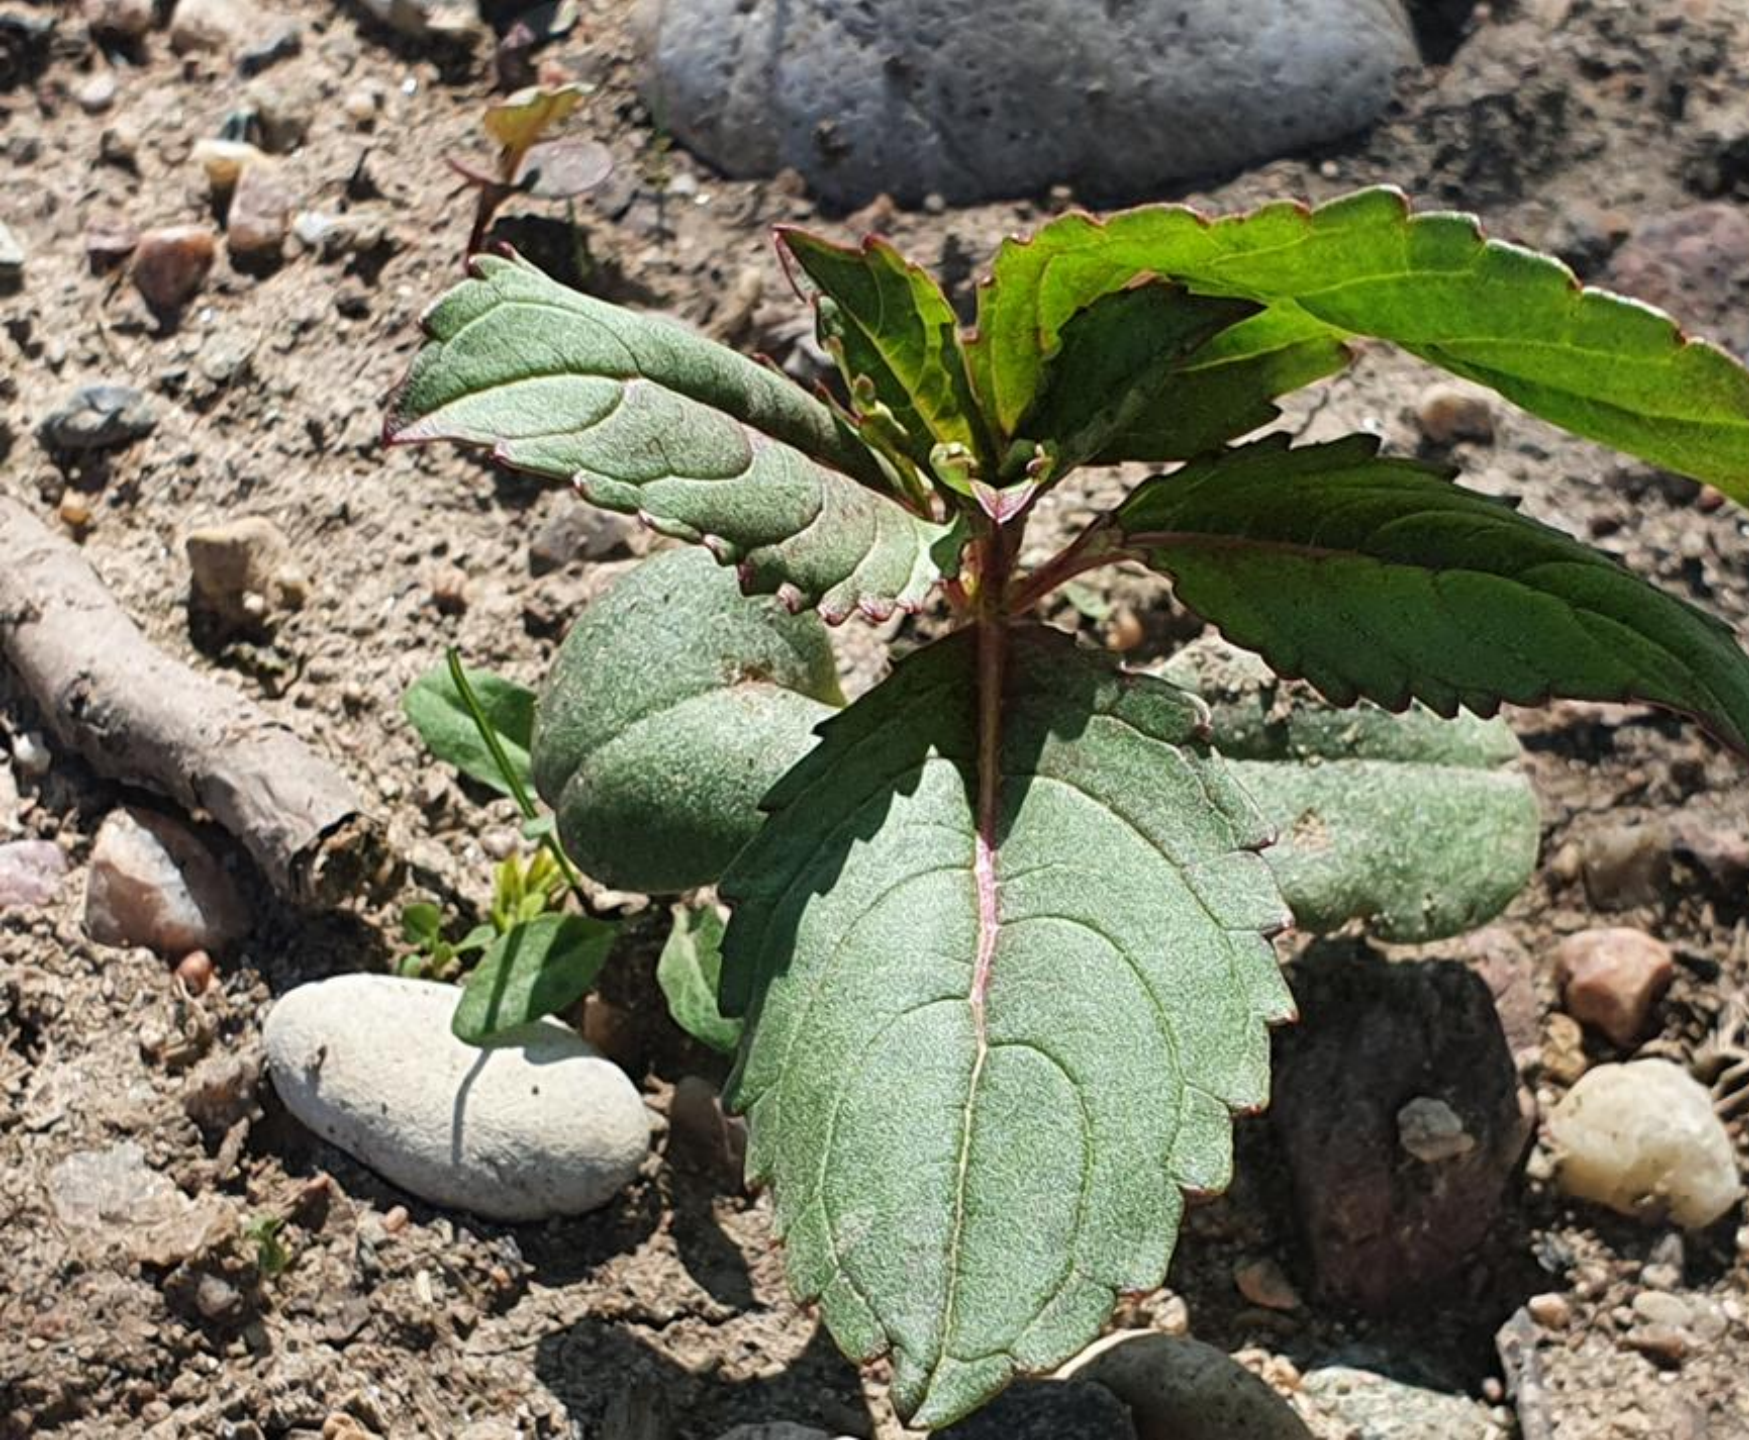
2021

šíření invazní *Impatiens glandulifera*

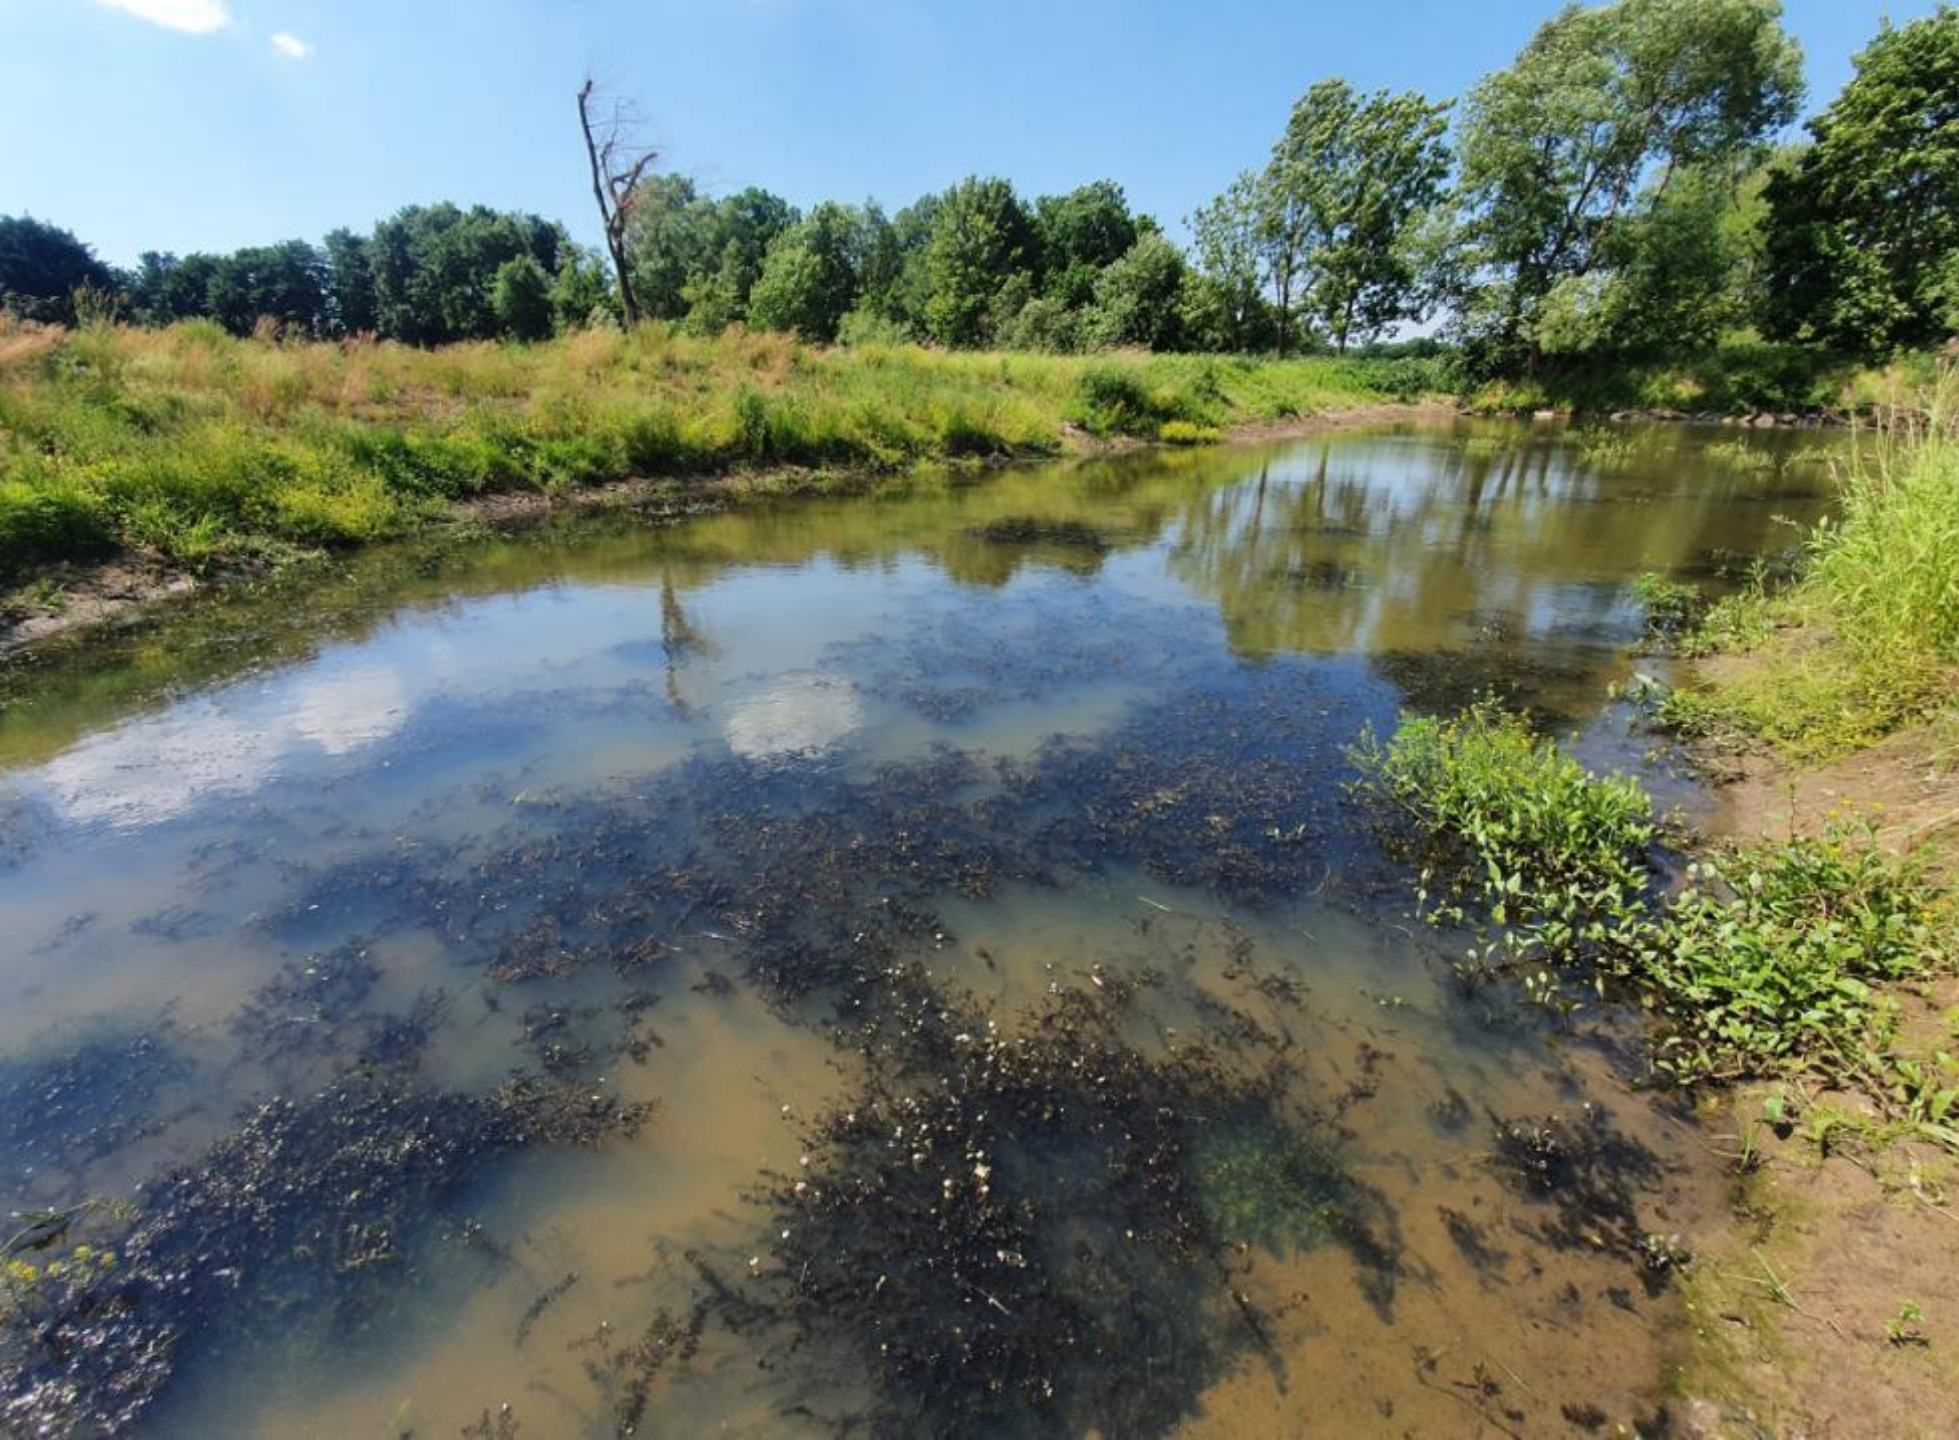
2021

makrofytní vegetace tůně s
Callitriche, *Ceratophyllum*
demersum, *Elodea*
canadensis, *Myriophyllum*
spicatum, *Potamogeton*
crispus, *Ranunculus*
circinatus a *Rorippa*
amphibia

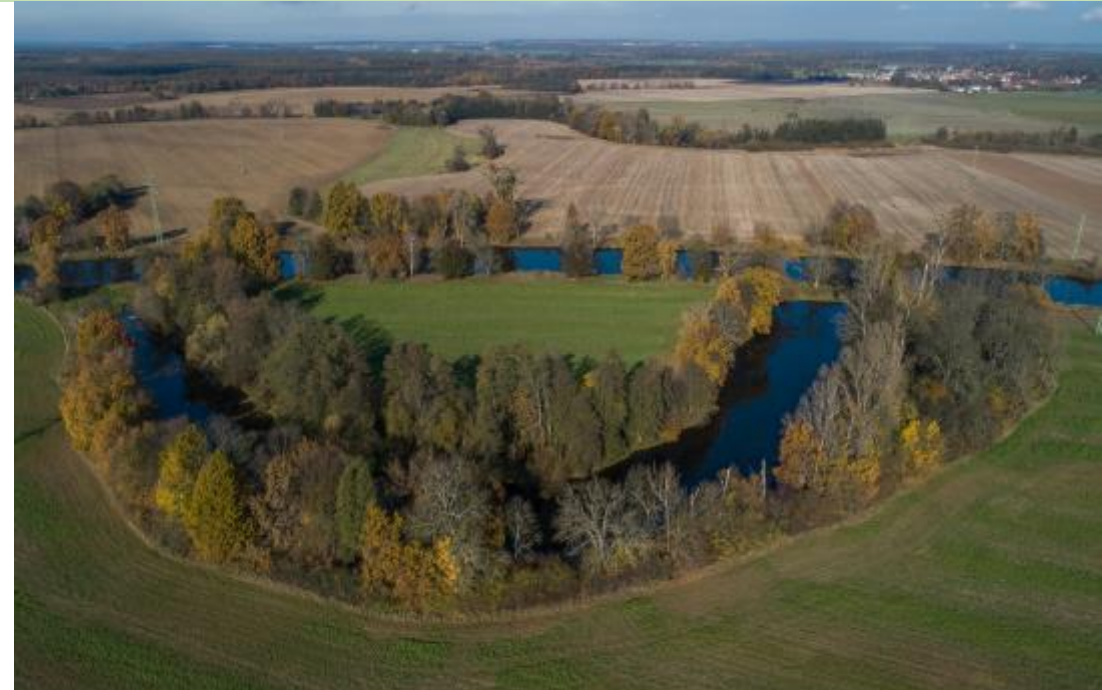
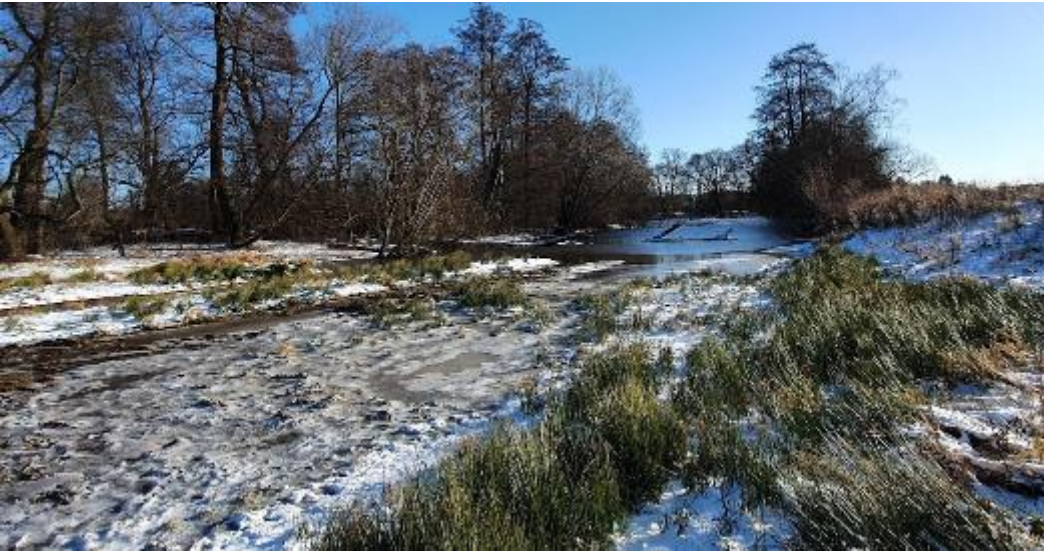
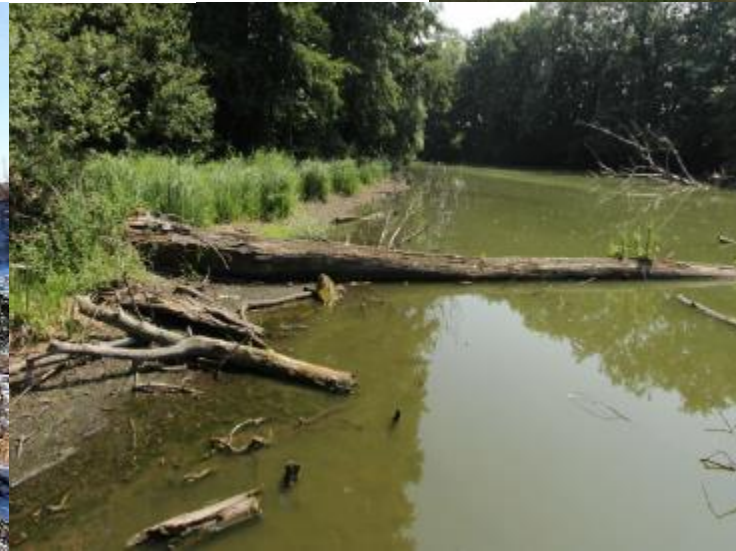
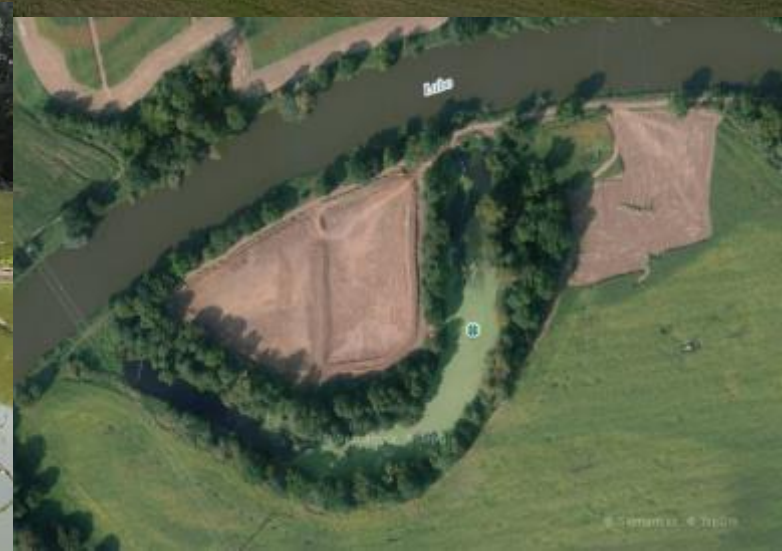
Labe, Labiště pod Opočínkem, revitalizace slepého ramene

- slepé rameno Labe v ř.km 956,750 – 957,100, PP Labiště pod Opočínkem
- lokalita se nacházela v pokročilé fázi sukcese
- **obnovení komunikace koryta vodního toku s říčním ramenem**
- byl **odtěžen bahnitý sediment** (8 420 m³) a **vytvořeny lokální mokřady a litorální pásma**, byla realizována i údržba břehových porostů včetně vytvoření broukovišť
- celkové uznatelné náklady: **11 730 439 Kč**, dokončení 6/2021

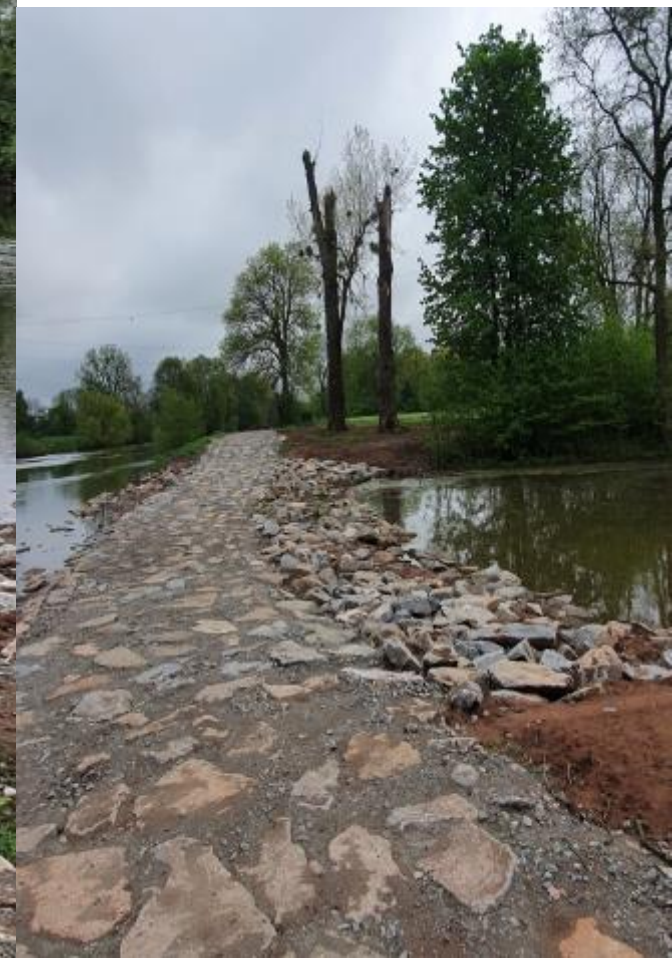
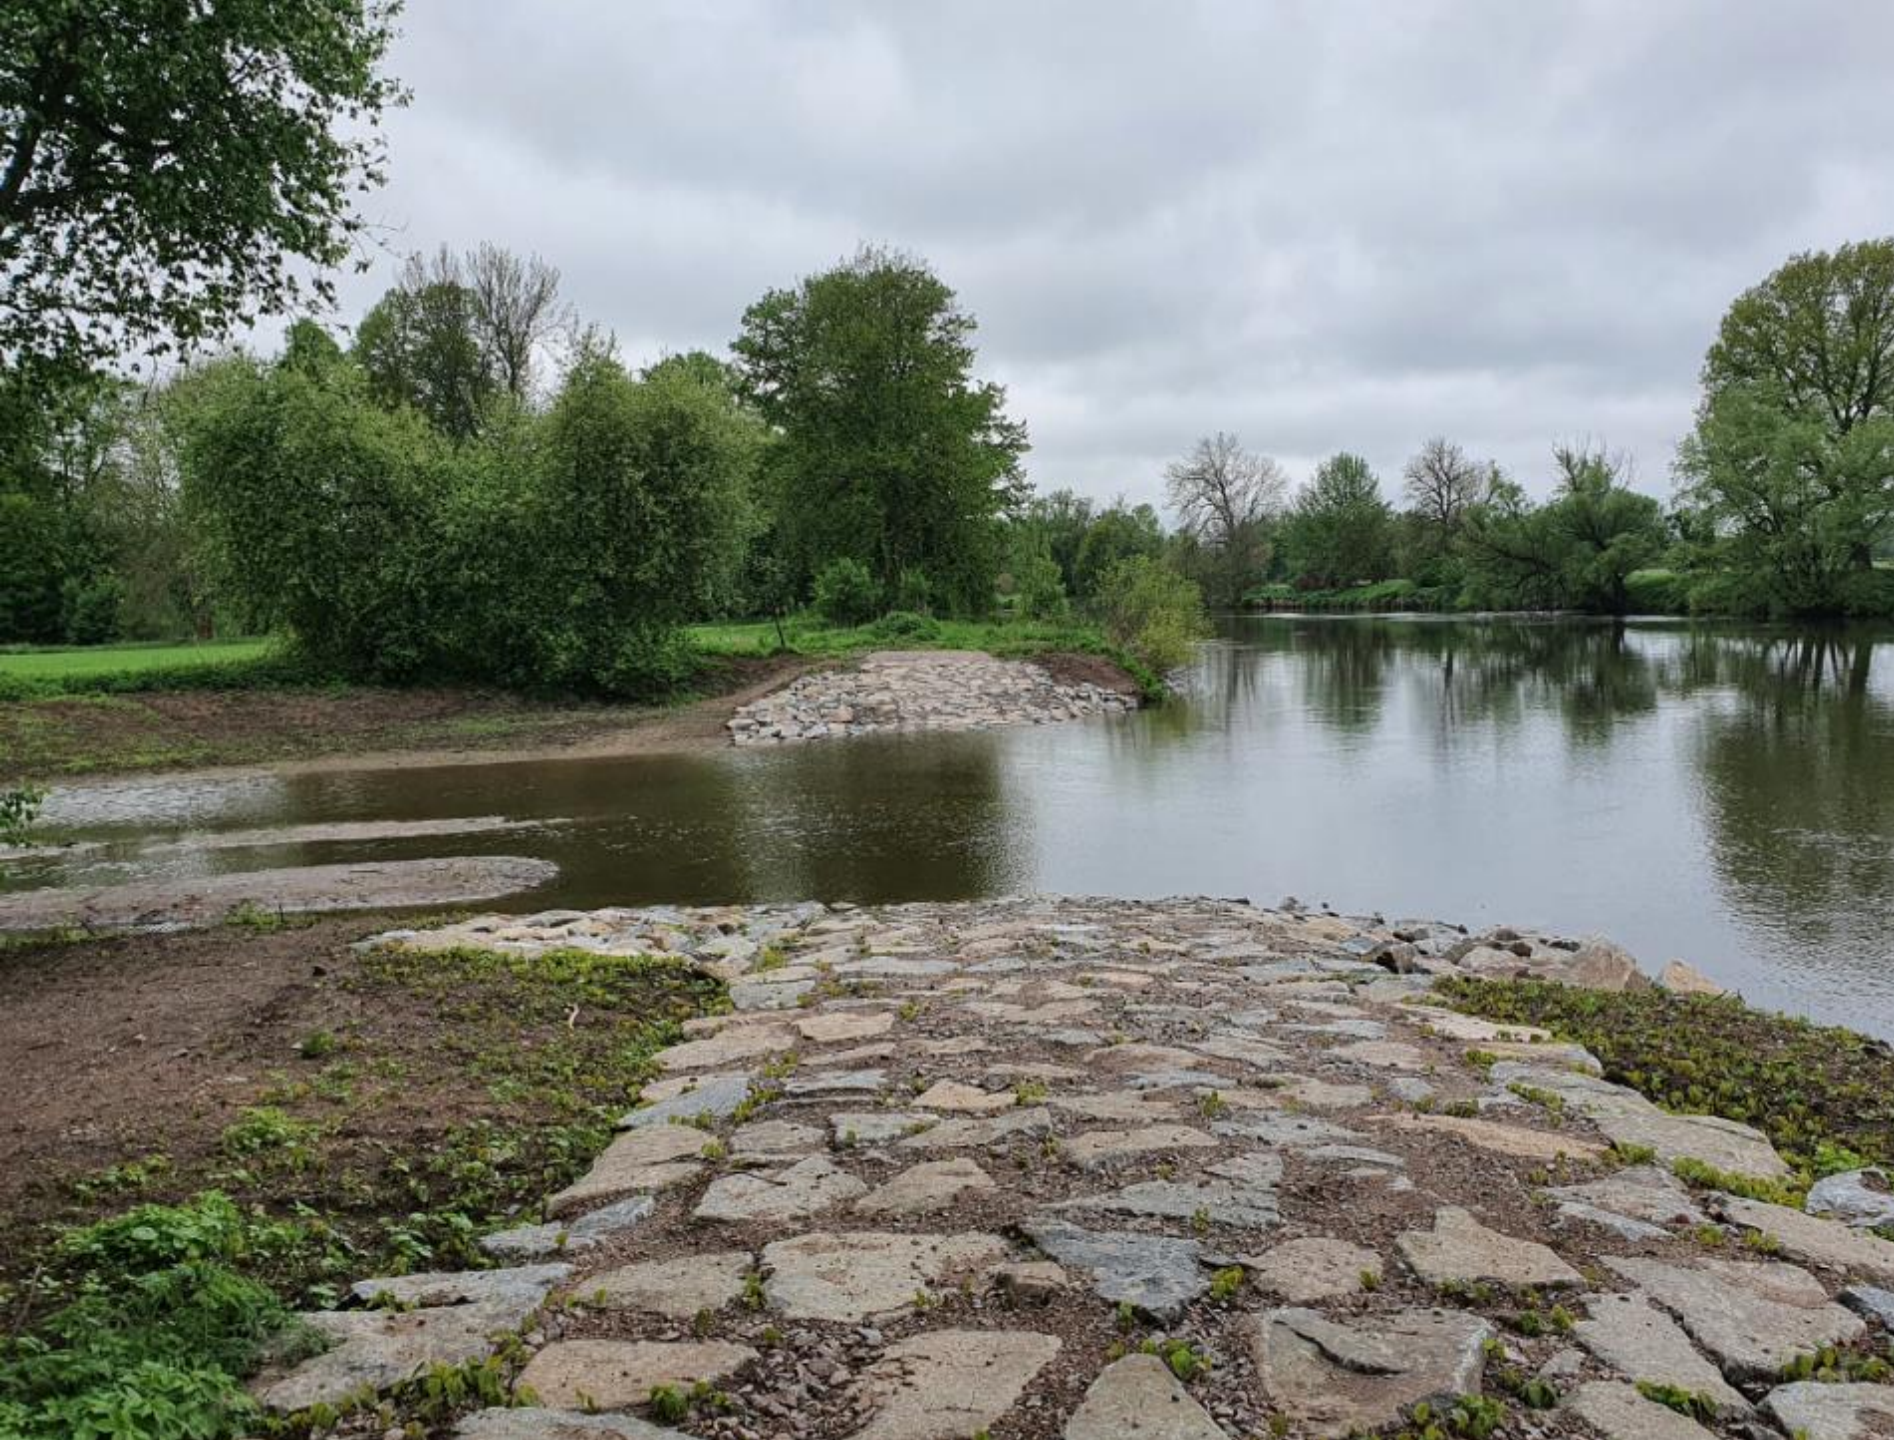
Pro zhotovení brodů bylo použito ostrohranného lomového kamene, snížení terénu bylo provedeno o cca 2,5 m, terén byl plynule napojen na prostor meandru a na břeh Labe.

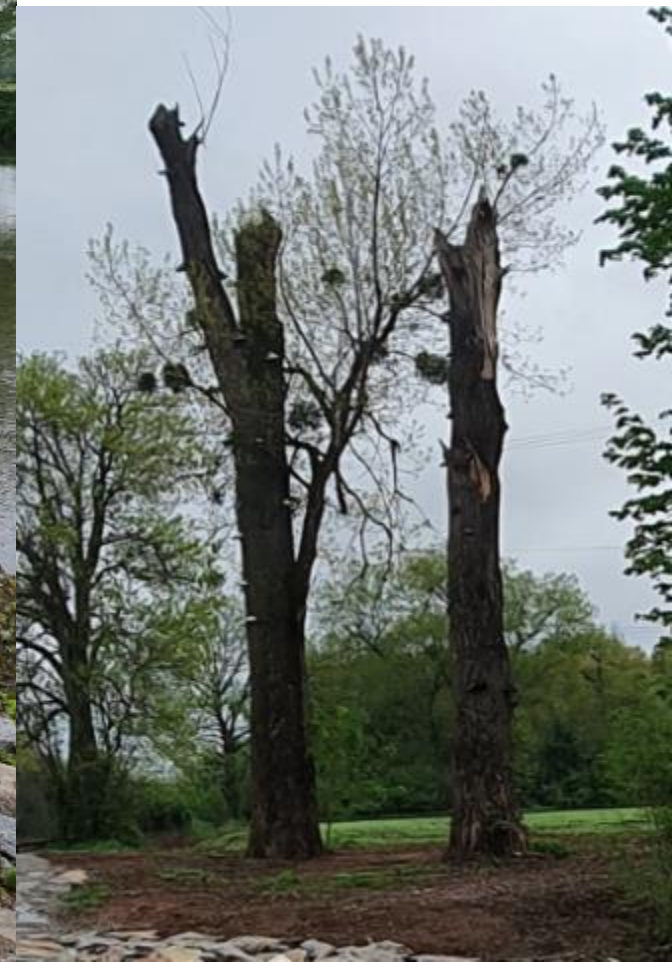
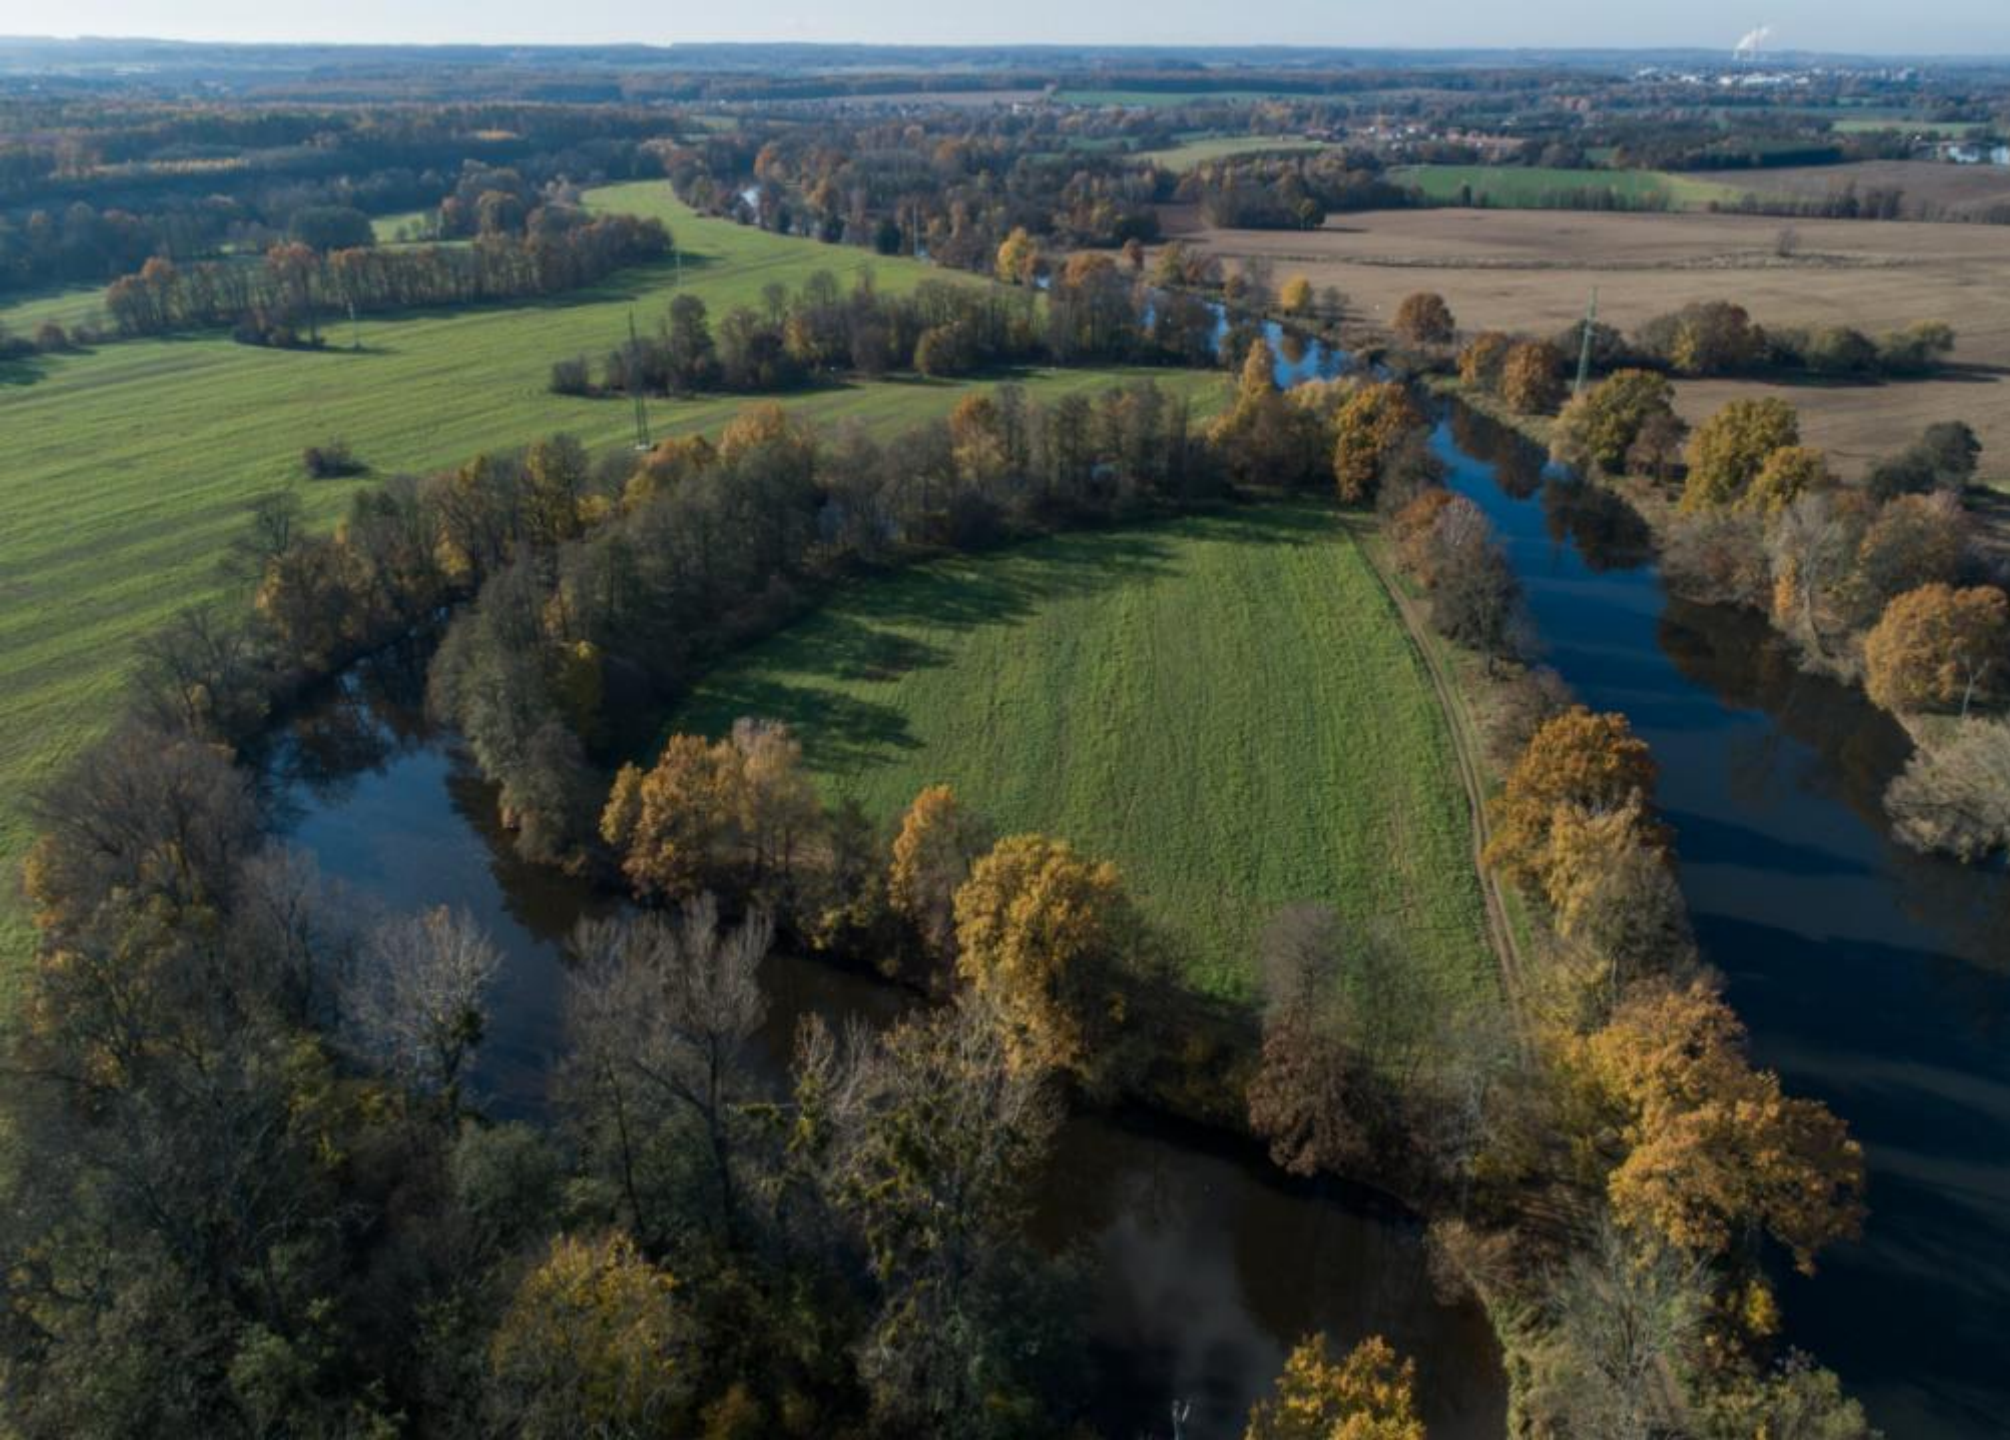
Dále byla vytvořena **broukoviště**, ponechány **doupné stromy** a během letošního roku budou do plochy ramene po odbahnění umístěny vybrané stromy pro zlepšení členitosti ramene a celkové oživení prostředí.

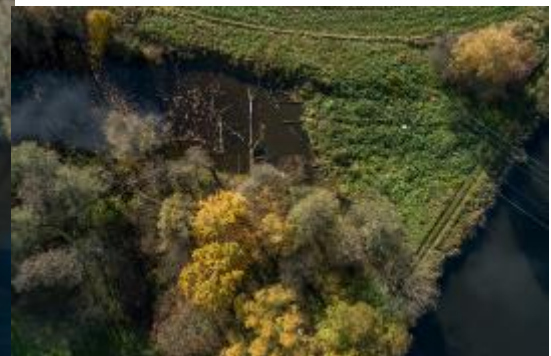
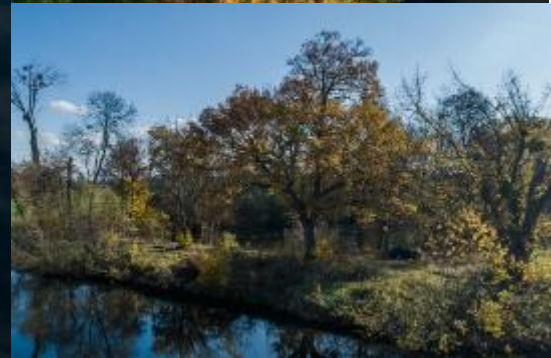
*PP Labiště pod
Opočínkem po
revitalizaci*

Revitalizace přírodní památky Opočíněk byla provedena v souladu s plánem péče, podpořila biodiverzitu a ekologickou stabilitu v území polabské nivy.

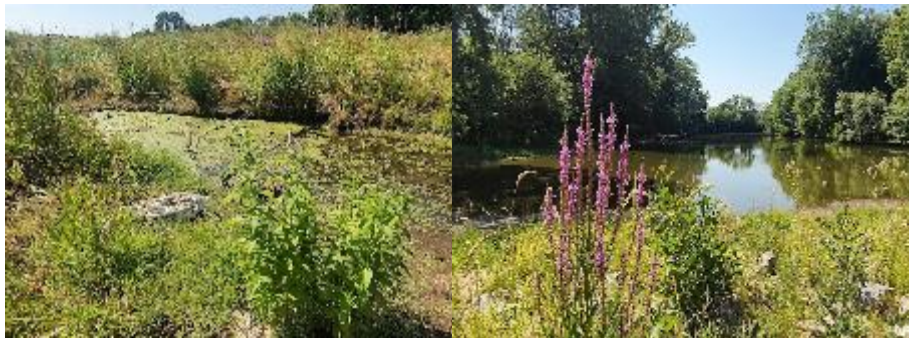
Labe, Ostrá, obnova napojení odstaveného ramene Doubka

V roce 2020 byla zahájena akce **obnovy napojení Labe s odstaveným ramenem Doubka** v obci Ostrá na Nymbursku. Odstavené rameno Labe Doubka bylo neprůtočné, silně eutrofizované, při běžném vodním stavu nedocházelo k cirkulaci vody ani kontaktu hladin, prohřívání vody způsobovalo hygienické závady, rozvoj vodního květu v letních měsících a masivní úhyny rybí obsádky.

Předmětem investiční akce bylo propojení Labe s odstaveným ramenem **rámovým propustkem** (typ IZM - Beneš) o průtočném profilu 2,5 x 2,0 m a délky 20 m, který zajistil výměnu vody v rameni a obnovil migrační prostupnost vodní plochy odstaveného ramene. V rámci budování propustku byl odtěžen sediment z přilehlé, nejvíce zanesené části ramene. Napojení odstaveného ramene přispělo ke zlepšení ekologického stavu lokality. Migrační prostupnost je po realizaci akce sledována VÚV TGM.
