Česká společnost pro krajinnou ekologii:
Vzdělávání v krajinné ekologii: výuka, témata a vize
Revitalizace říčních ramen v polabské krajině

RNDr. Michal Vávra
oddělení ekologie

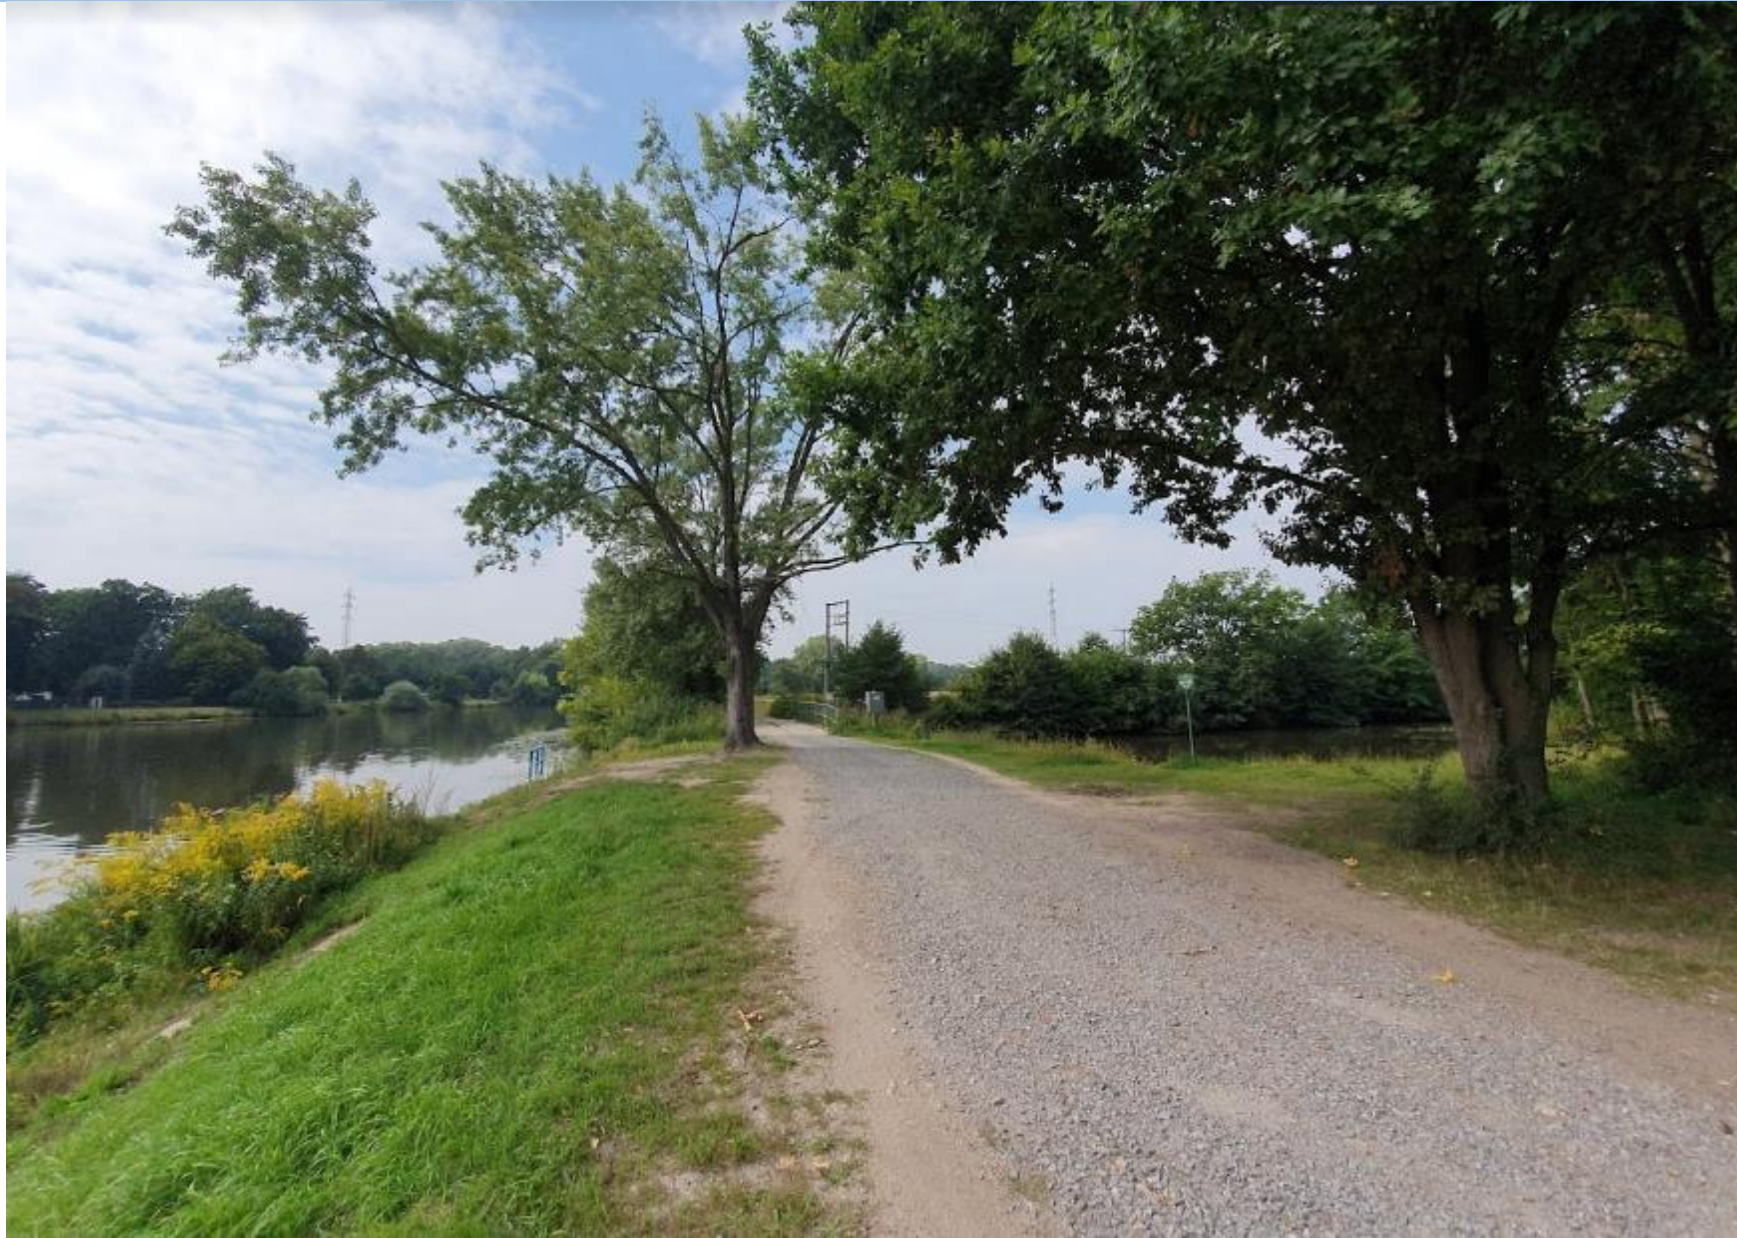
příjezd na lokalitu –
září 2021

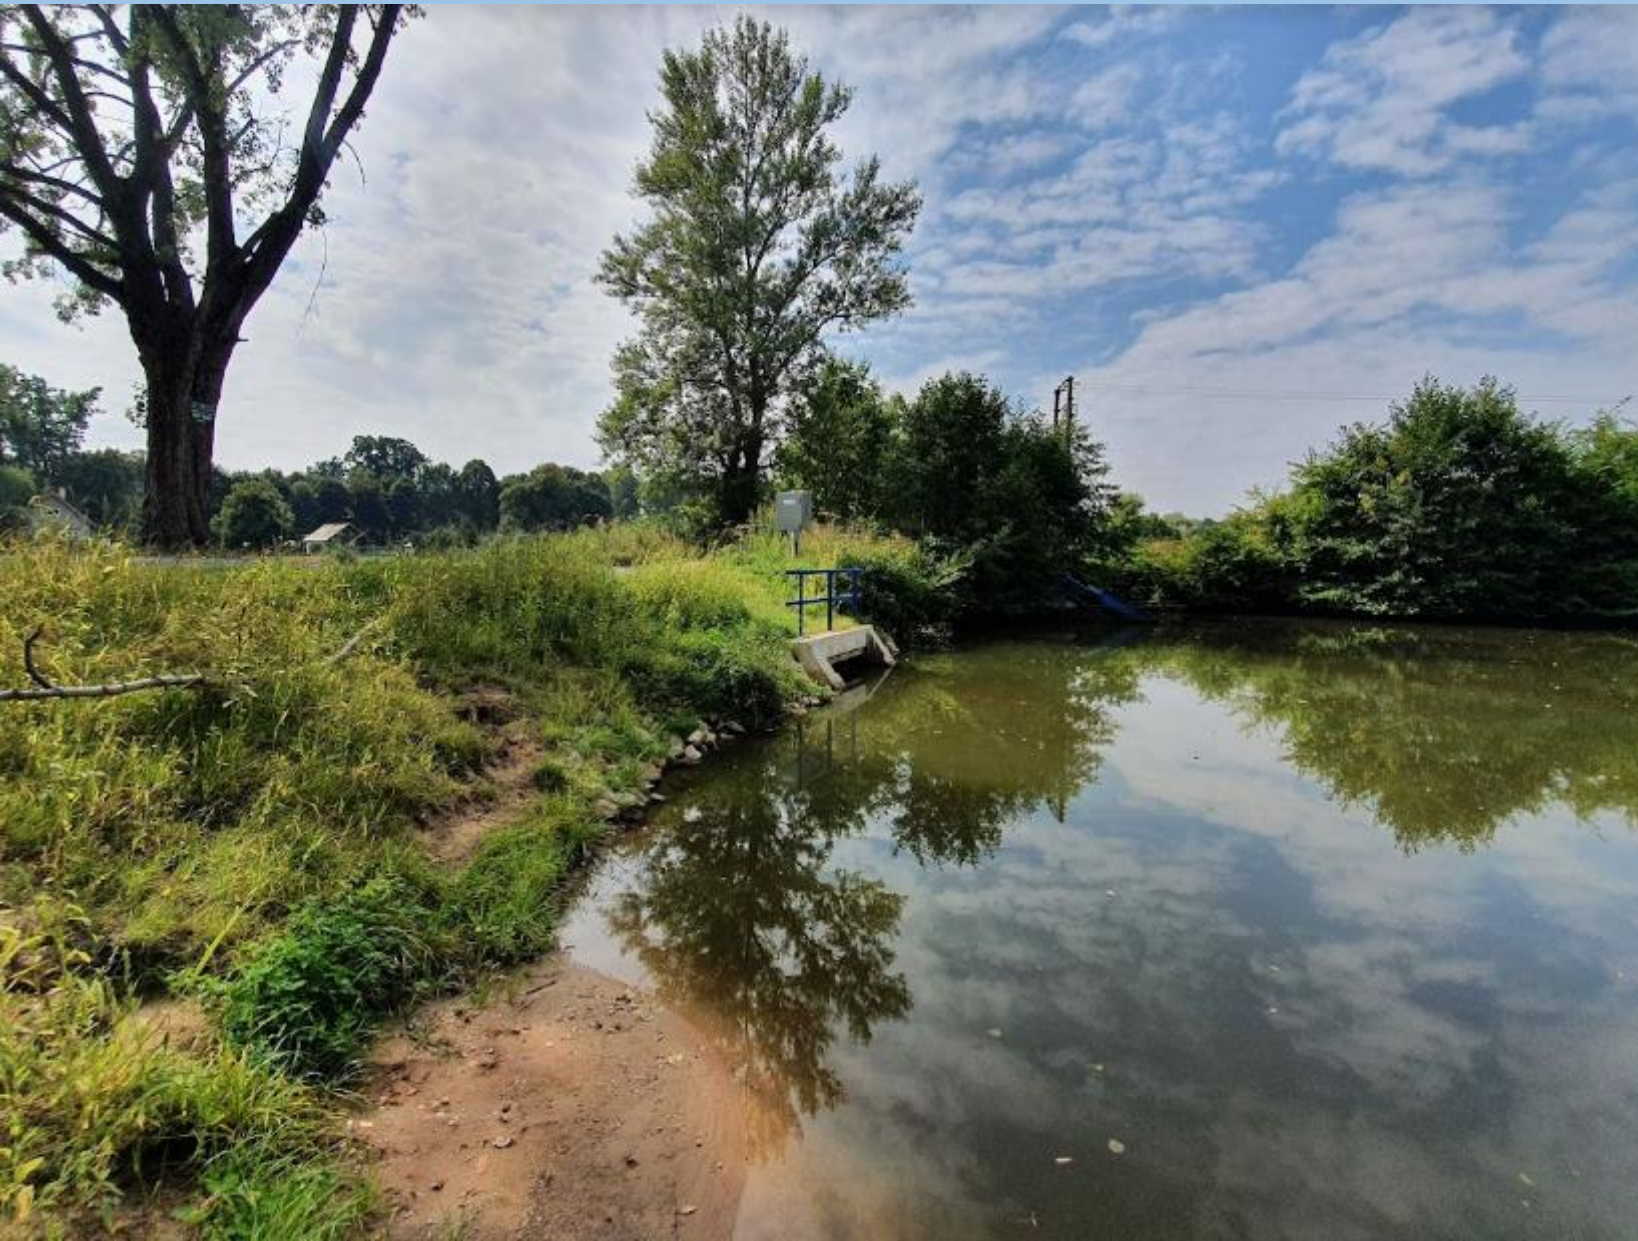
**pohled na napojení z ramene Doubka –
září 2021**

Předmětem investiční akce bylo propojení Labe s odstaveným ramenem **rámovým propustkem** (typ IZM - Beneš) o průtočném profilu 2,5 x 2,0 m a délky 20 m, který zajistil výměnu vody v rameni a obnovil migrační prostupnost vodní plochy odstaveného ramene. V rámci budování propustku byl odtěžen sediment z přilehlé, nejvíce zanesené části ramene. Napojení odstaveného ramene přispělo ke zlepšení ekologického stavu lokality. Migrační prostupnost je po realizaci akce sledována VÚV TGM.

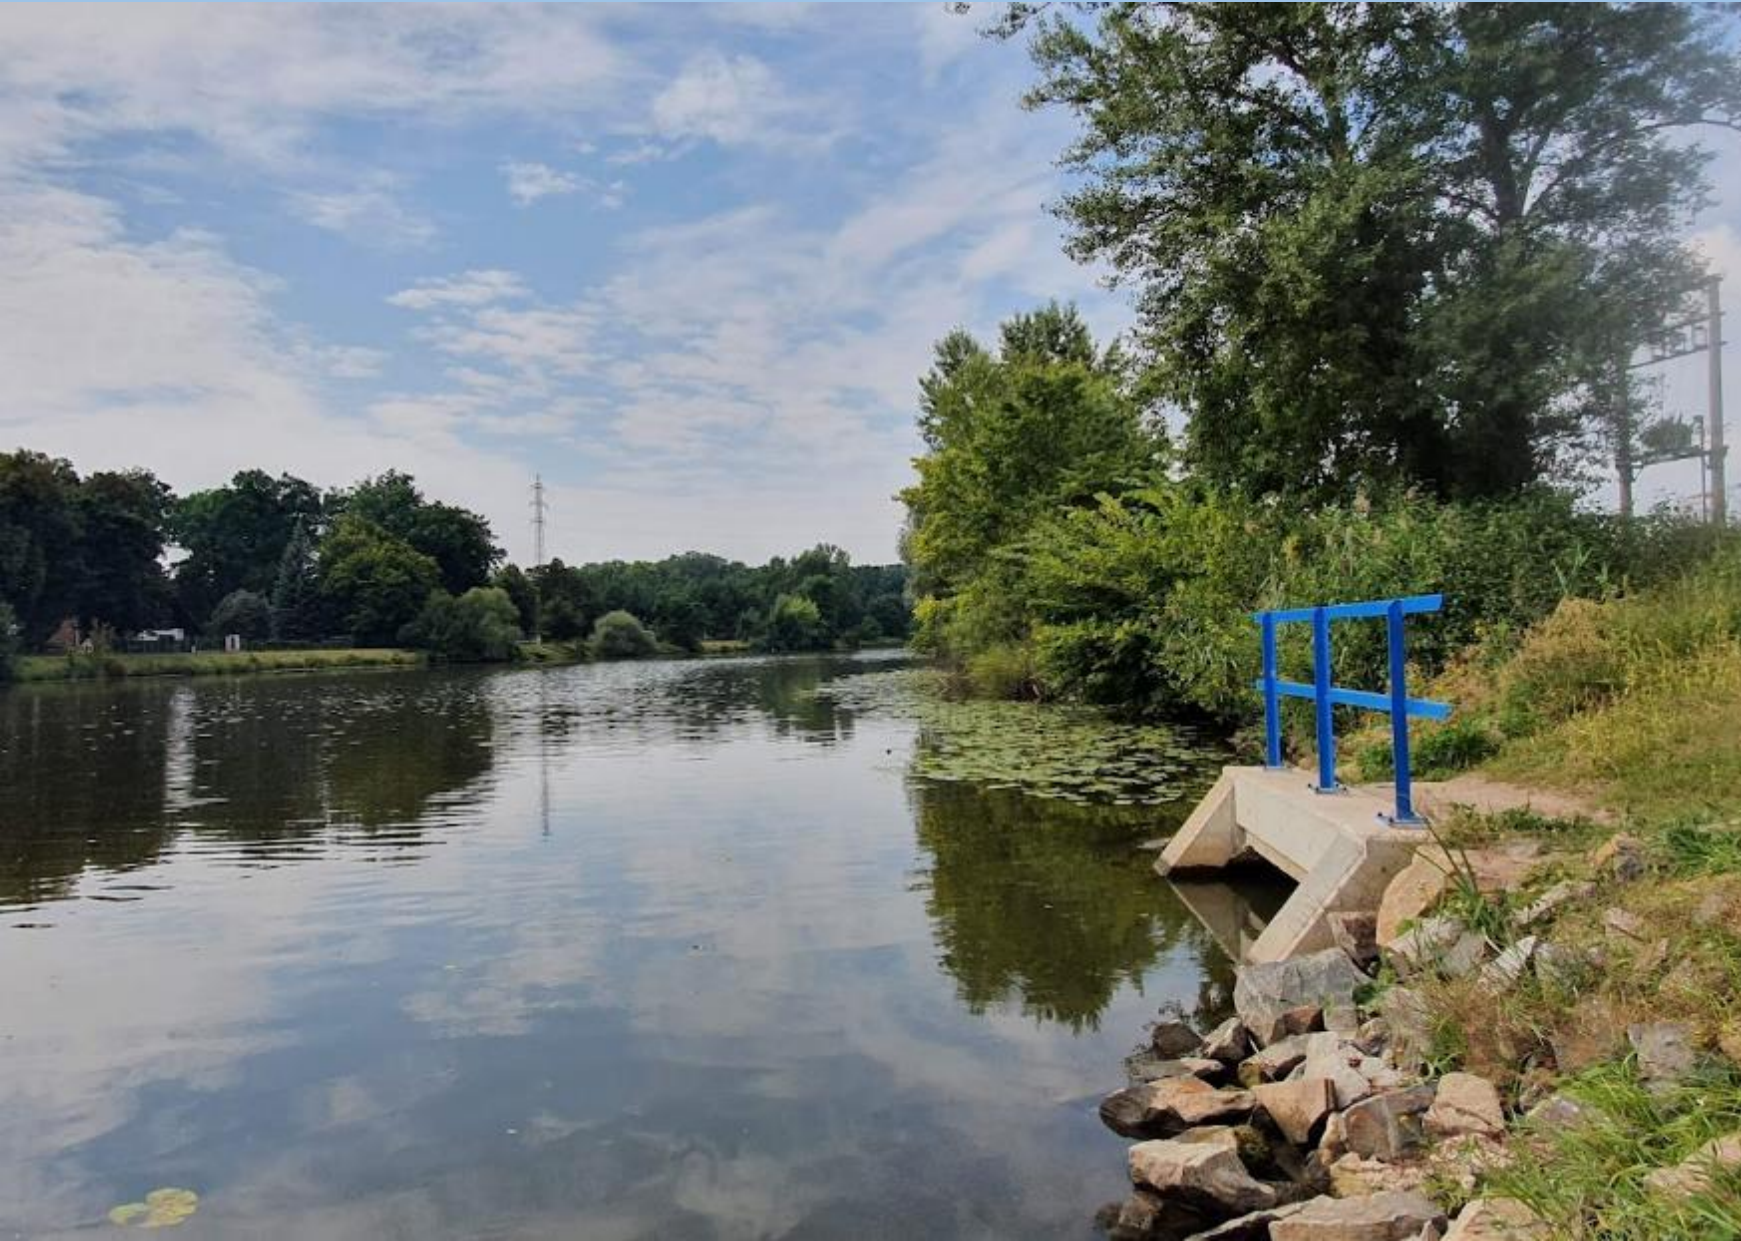
pohled na napojení z Labe – září 2021

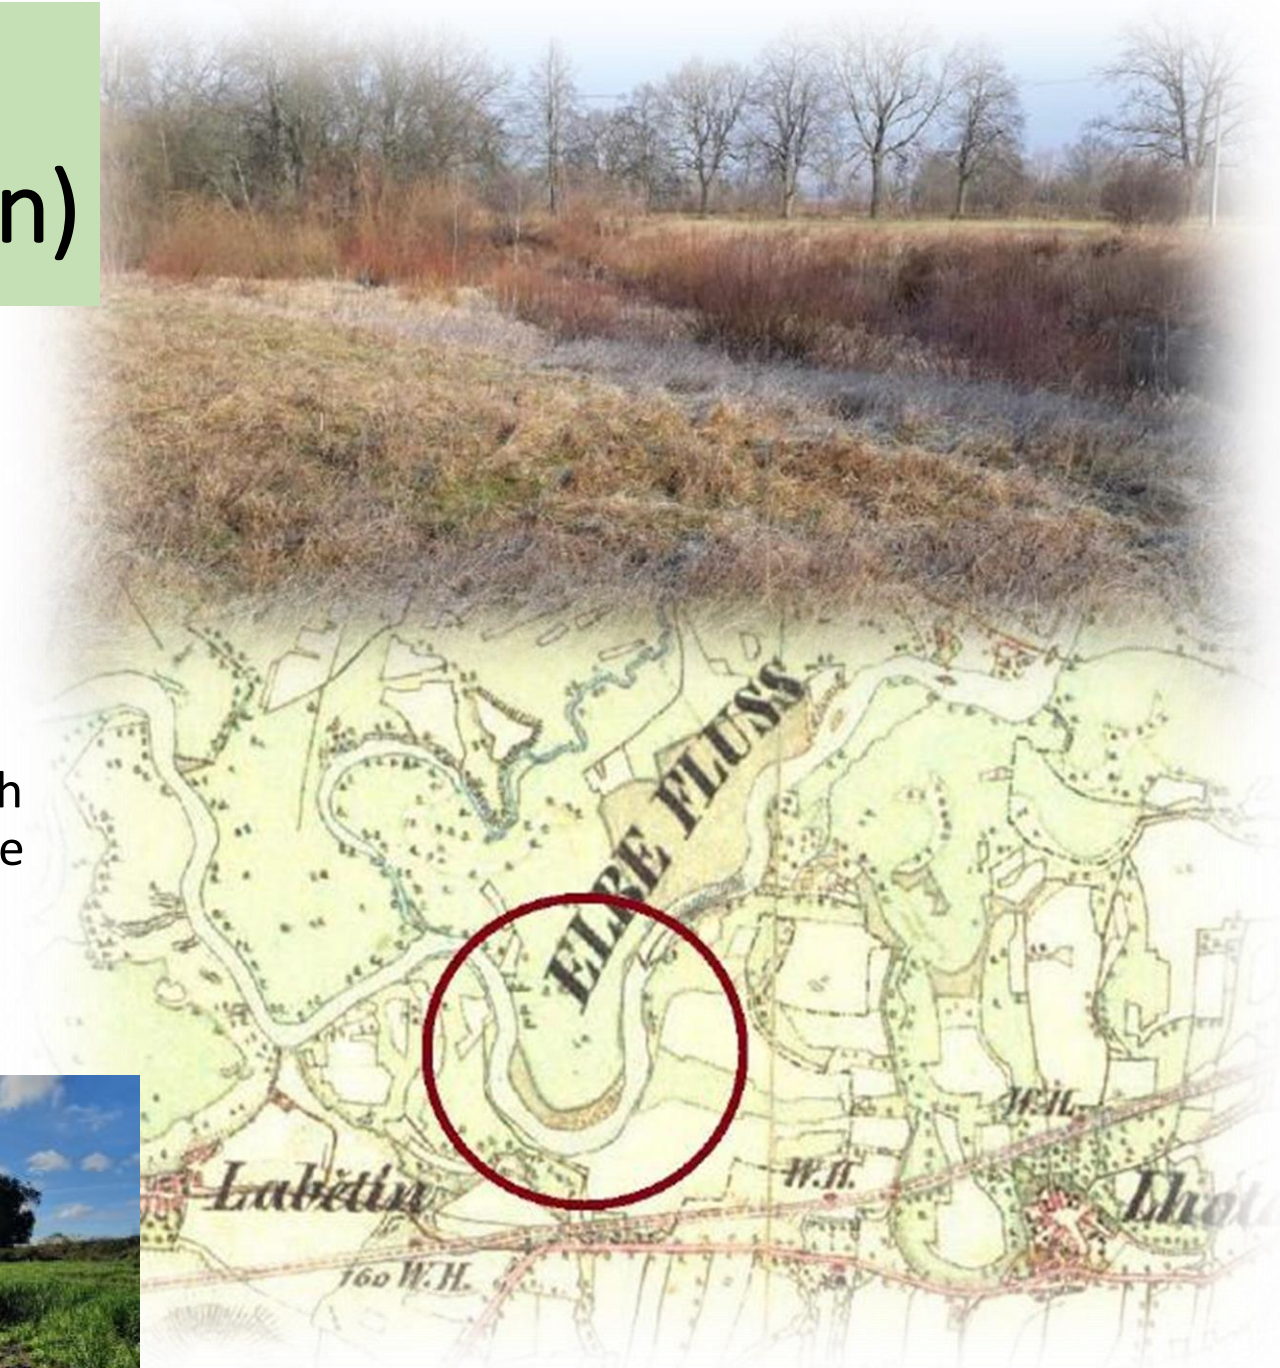
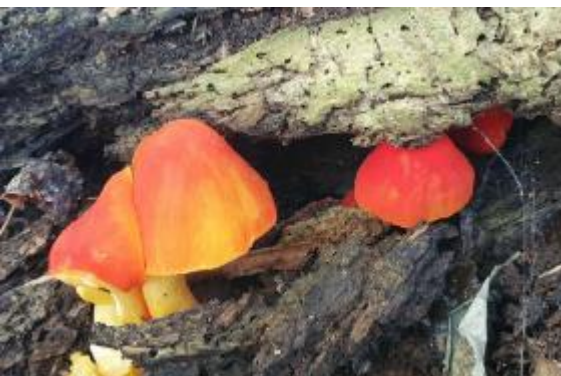
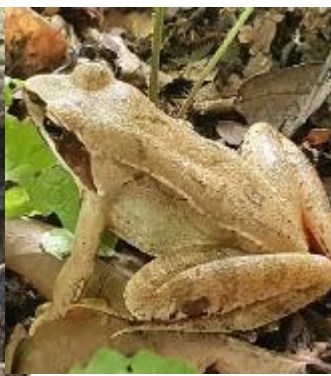
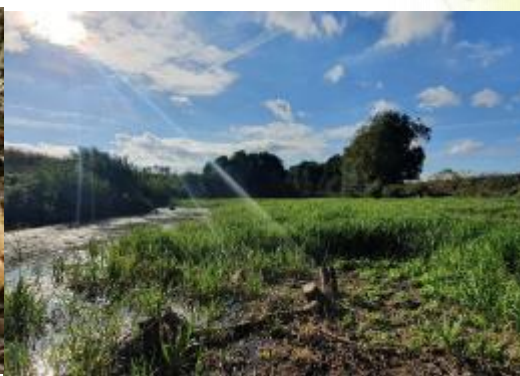
Revitalizace přírodní památky Labské rameno Votoka (Labětín)

- původní koryto Labe, rameno vzniklo při regulaci toku, lokalita je z velké části zazemněná, postupná degradace cenných biotopů
- řešení biologických invazí (*Acer negundo*, *Robinia pseudoacacia*), redukce břehového porostu
- vytvoření dalších biotopových tůní a terénních depresí
- cílem je nastavení vyváženého poměru vodních a lesních biotopů v souladu s plánem péče o přírodní památku, ne samovolný vývoj

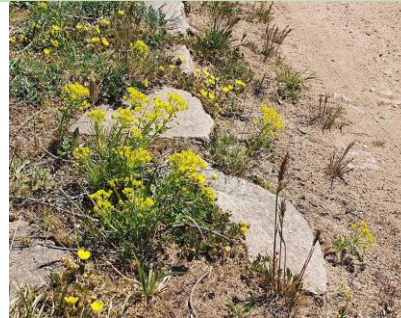
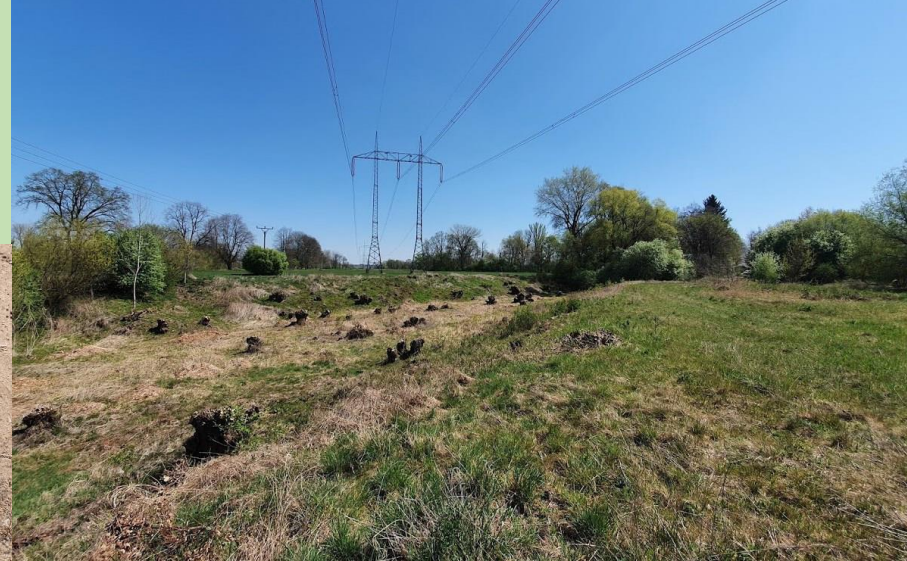
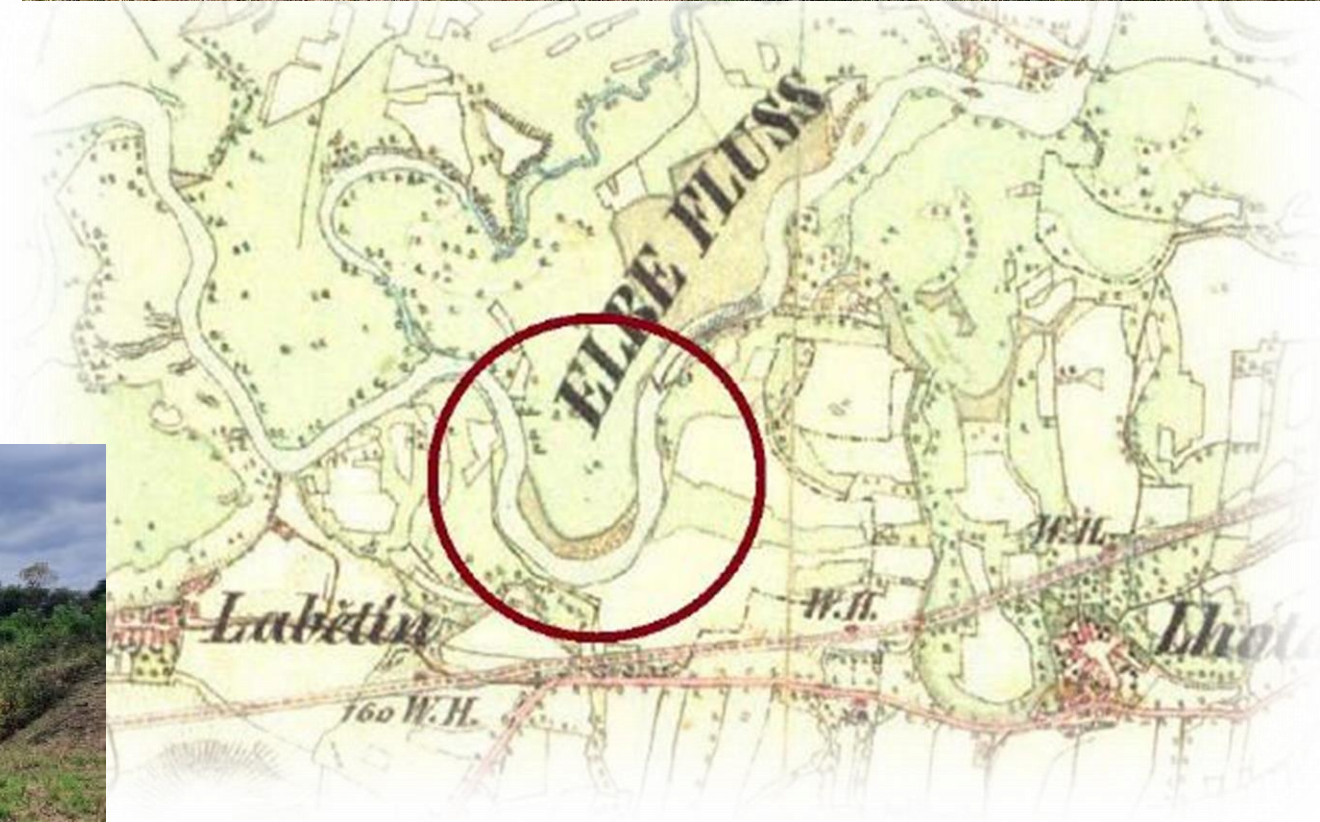
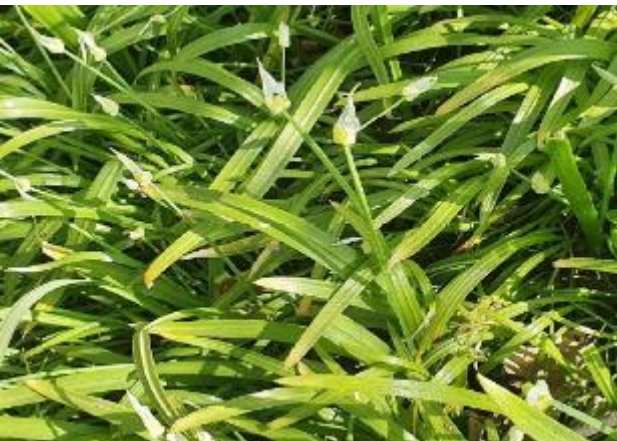
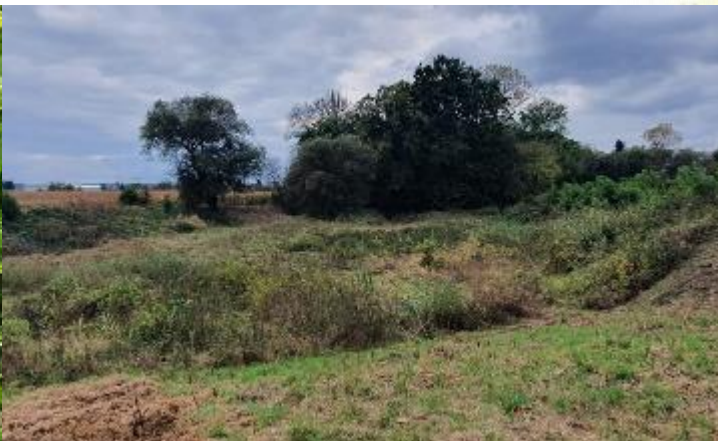
Revitalizace ramene Labe v Labětíně

- původní koryto Labe, rameno vzniklo při regulaci toku, lokalita je z velké části zazemněná, postupná degradace cenných biotopů
- řešení biologických invazí (*Acer negundo*, *Robinia pseudoacacia*), redukce břehového porostu
- vytvoření dalších tůní a terénních depresí, obnova písčiny v místě VVN
- cílem je nastavení vyváženého poměru vodních a lesních biotopů, ne samovolný vývoj
- hotový inventarizační průzkum
- probíhají projekční práce

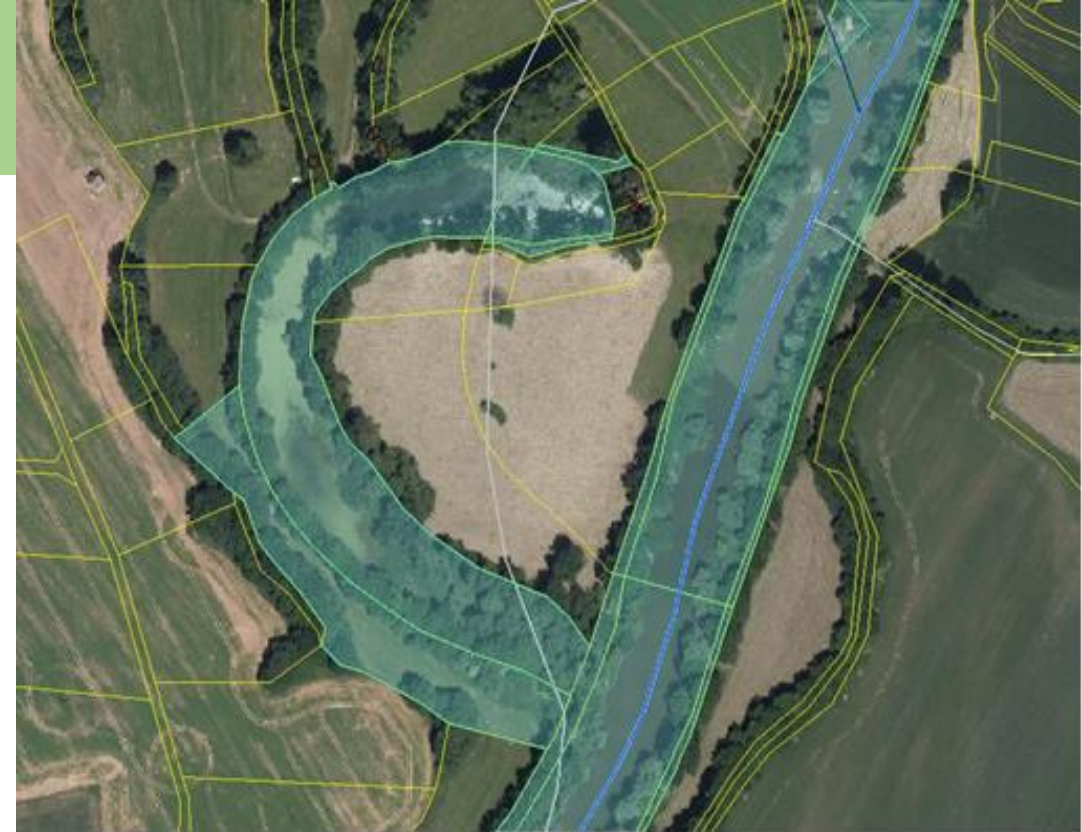
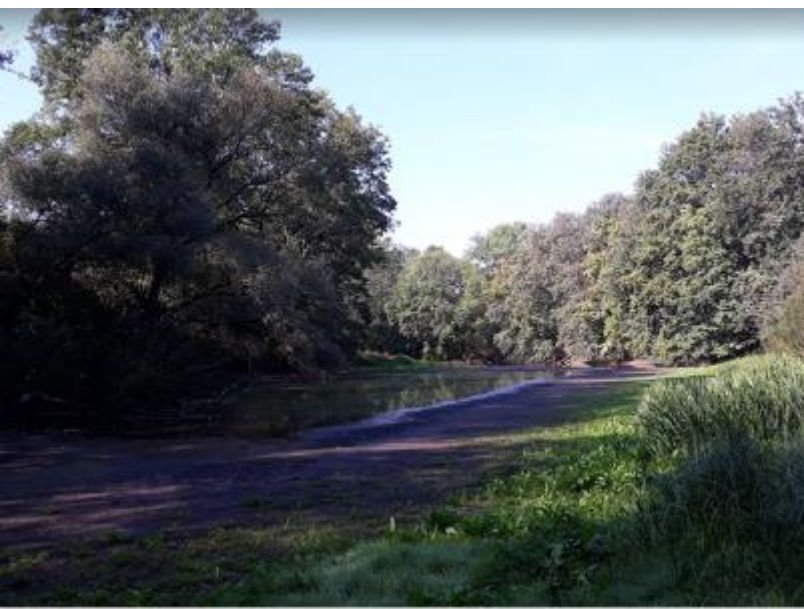
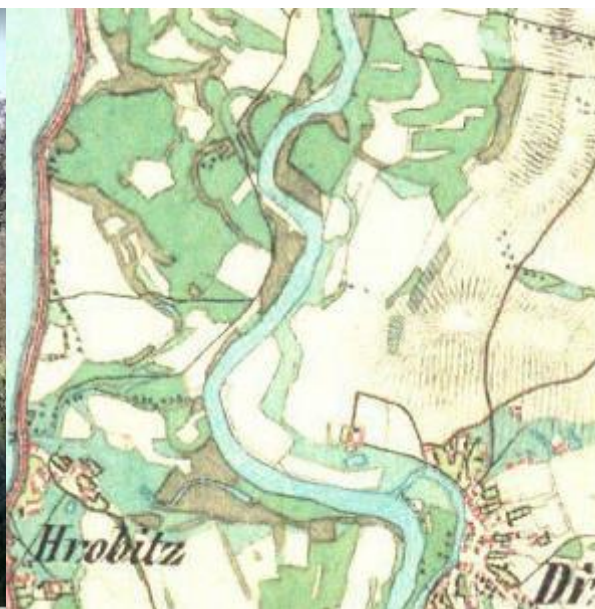
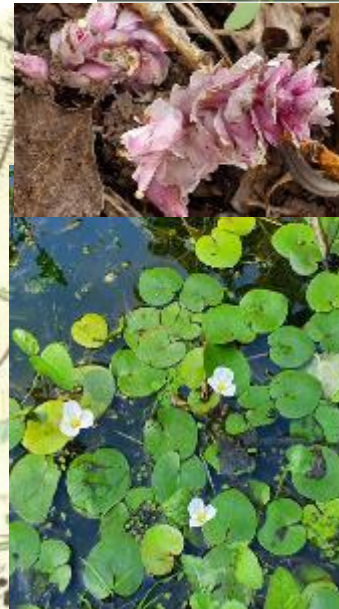
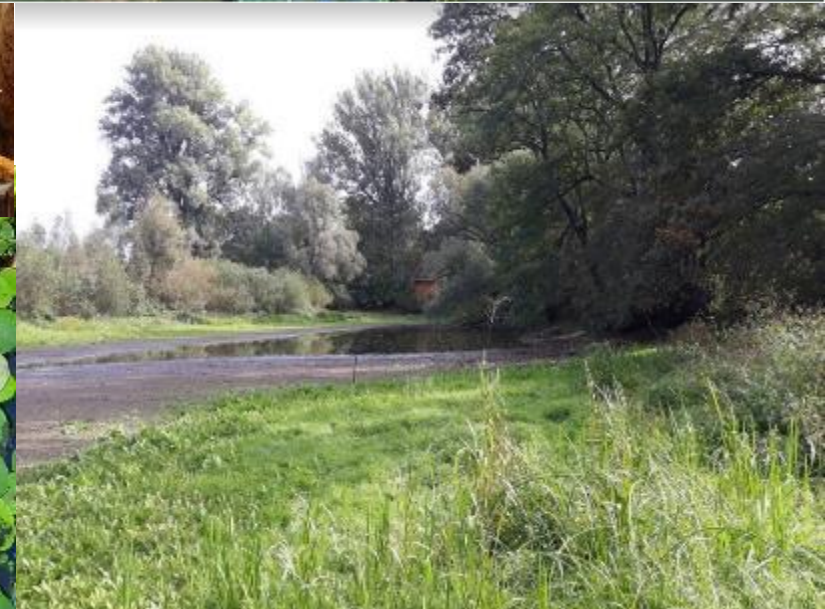
Revitalizace PP Tůň u Hrobic

- **PP Tůň u Hrobic**, je součástí EVL Orlice a Labe
- lokalita se nachází v pokročilé fázi sukcese
- revitalizace – odtěžení sedimentů sacím bagrem a klasickým bagrem, obnova vodní plochy, posun do mladší ekofáze, probírka břehových porostů, řešení výskytu invazních rostlin (hlavně *Impatiens glandulifera*, *Acer negundo*) a nepůvodních druhů ryb
- spolupráce s Krajským úřadem Pardubického kraje při tvorbě nového plánu péče o přírodní památku

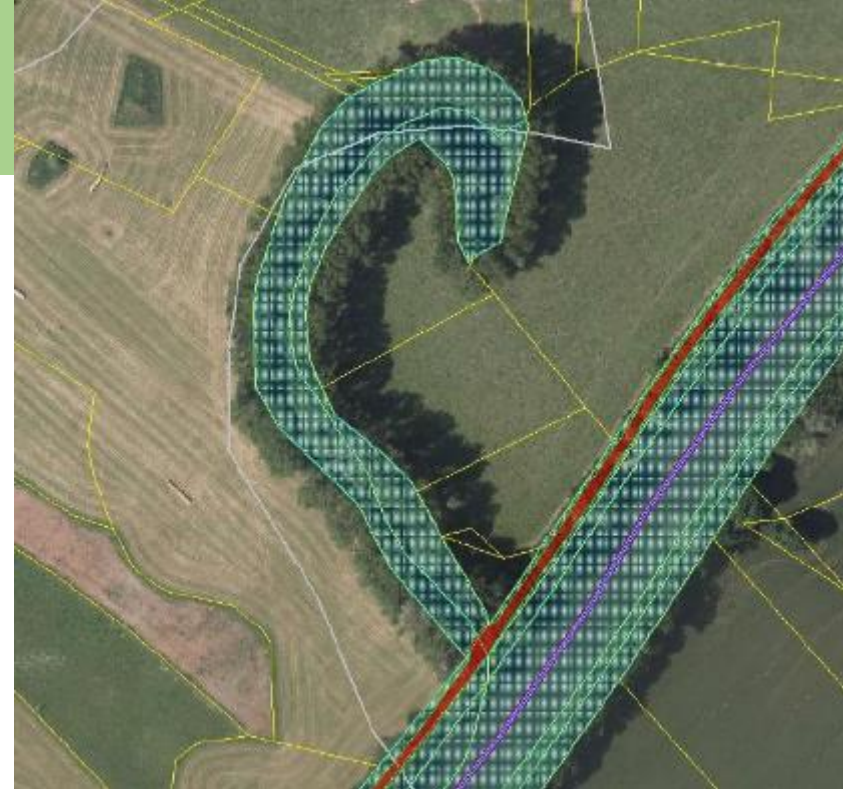
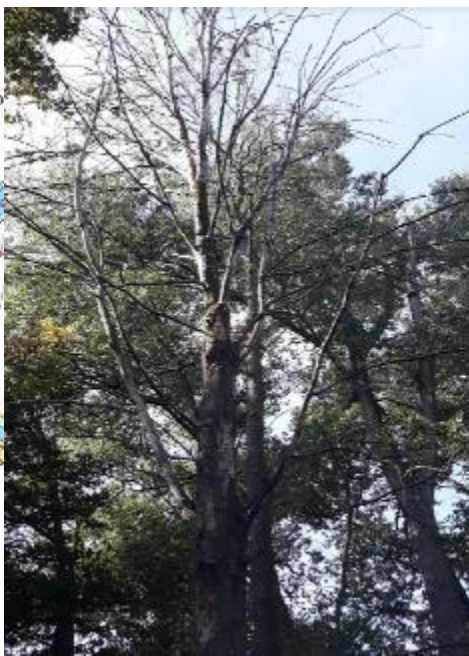
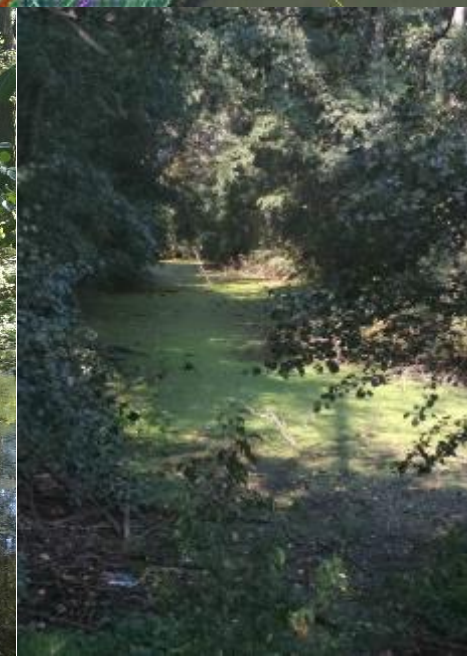
Revitalizace ramene Labe v Semonicích

- lokalita se nachází v pokročilé fázi sukcese
- komplexní revitalizace říčního ramene Labe
- revitalizace spočívá v odtěžení bahnitých sedimentů, obnově vodní plochy, posunu do mladší ekofáze, probírce břehových porostů, zejména rizikových topolů kanadských, výsadbě geograficky původních druhů a tvorbě periodických tůní
- celkově – opatření pro podporu **biodiverzity**
- připravená **dokumentace pro stavební povolení a provádění stavby (DSJ)**

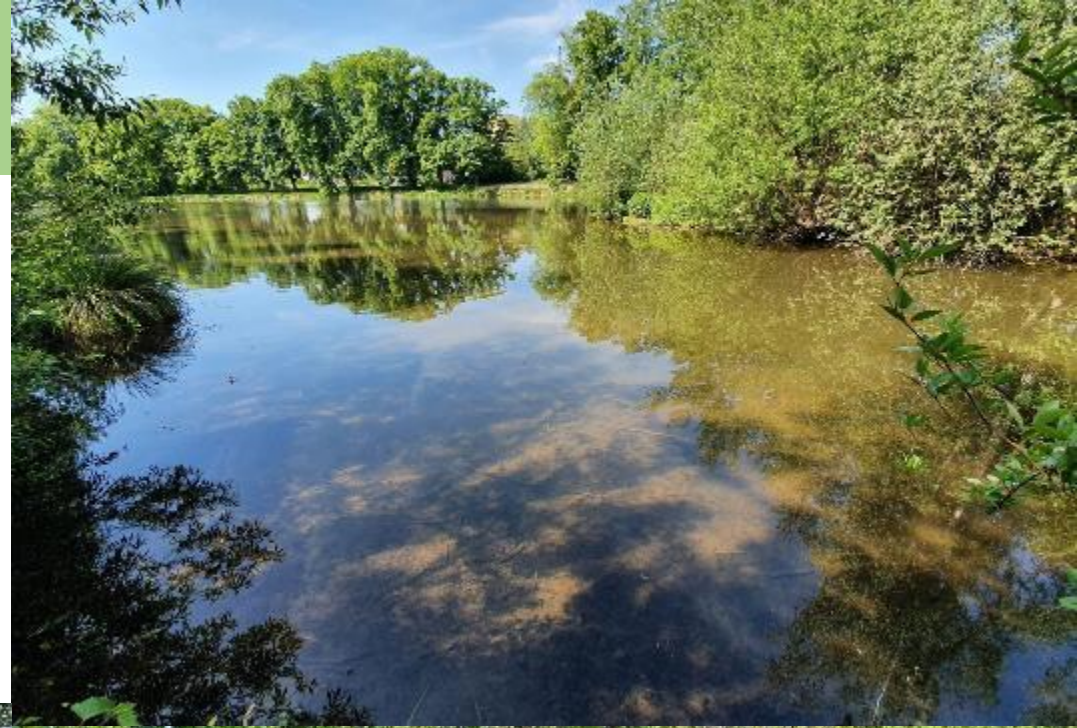
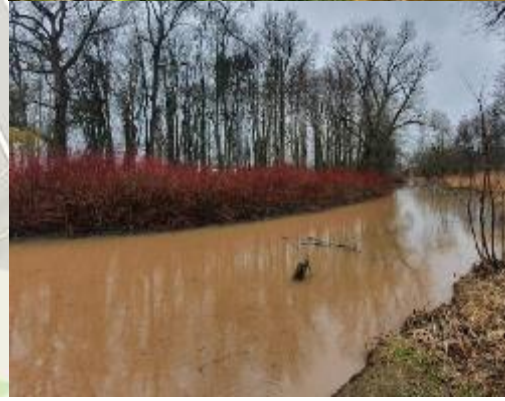
Revitalizace ramene Labe v Předměřicích nad Labem

- lokalita se nachází v pokročilé fázi sukcese
- revitalizace říčního ramene Labe má za cíl posunout lokalitu v rámci sukcesního vývoje do mezotrofního stádia, které bude mít za následek zpomalení stárnutí ramene a obnovení ekologických funkcí pro širší spektrum organismů
- odstranění sedimentů, lokální prosvětlení břehových porostů, tvorba obnažených ploch, odstranění invazních rostlin, použití prvků mrtvého dřeva

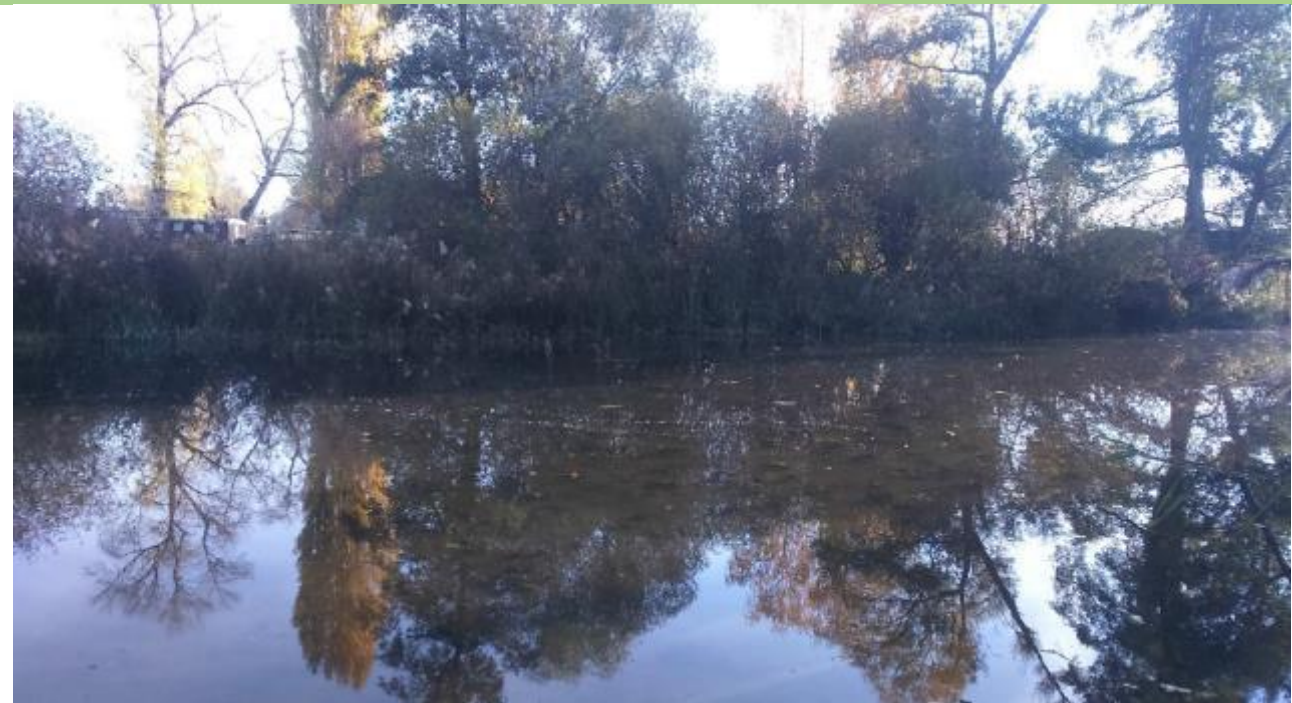
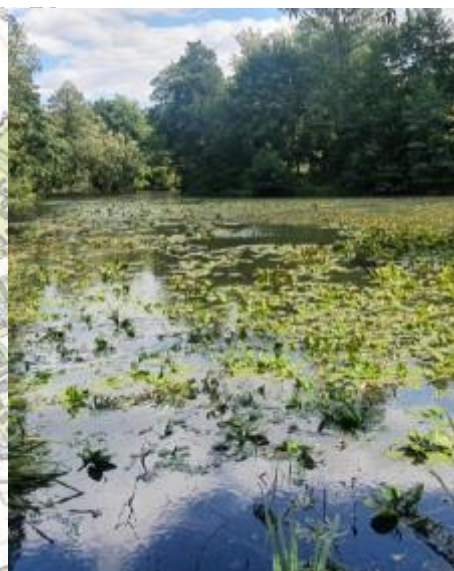
Obnova říčních ramen Labe a Orlice na území Hradce Králové

revitalizace spočívají v odtěžení bahnitých sedimentů, obnově vodní ploch, posunu do mladší ekofáze, probírce břehových porostů, tvorbě periodických tůní, komplexní opatření pro podporu **biodiverzity (EVL Orlice a Labe, PP Orlice)**

Orlice: Bejkovna, Holštejn, Jezuitská jezera, Sýkorky a Stará Orlice

Labe: Staré Labe (Třebeš), Jesípek a Machkova Labice
Memorandum o spolupráci se Statutárním městem Hradec Králové a VAK Hradec Králové
